7. Qualitätskontrolle an den **niedersächsischen** Bahnstationen im VBN

Ergebnisbericht

Herbst 2025

Auftraggeber:
ZVBN
Willy-Brandt-Platz 7
28215 Bremen

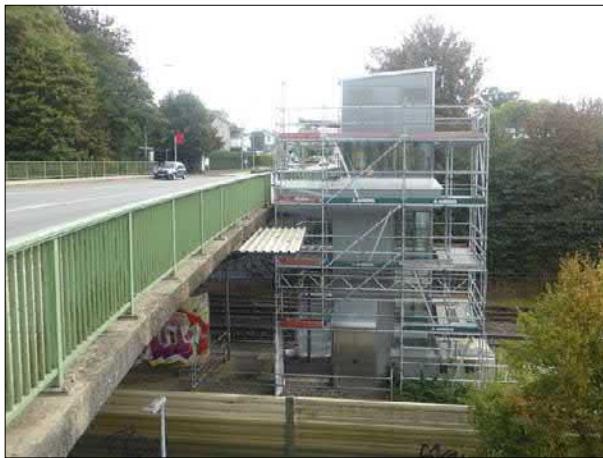
Abb. 1: Im September 2025 wurde der neue Aufzug zum Bahnsteig in Bookholzberg in Betrieb genommen. Nach dem Defekt des alten Fahrstuhls war der Bahnsteig mehr als zwei Jahre lang nur über eine Treppe erreichbar.

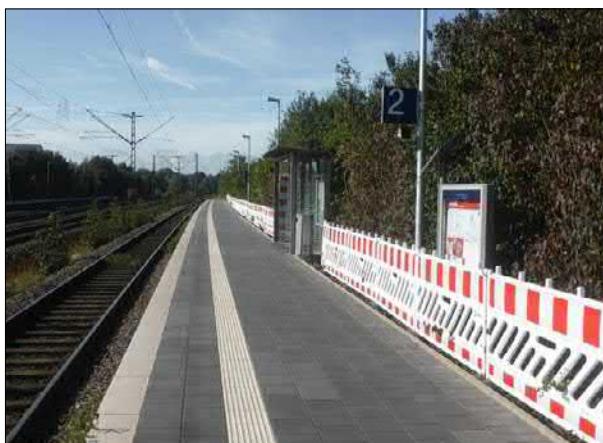
Abb. 2: In Lemförde wurden die Bahnsteige für den bevorstehenden Einsatz neuer Fahrzeuge etwas aufgehöht. Die Oberflächen wurden mit Integration eines Blindenleitstreifens neu gepflastert.

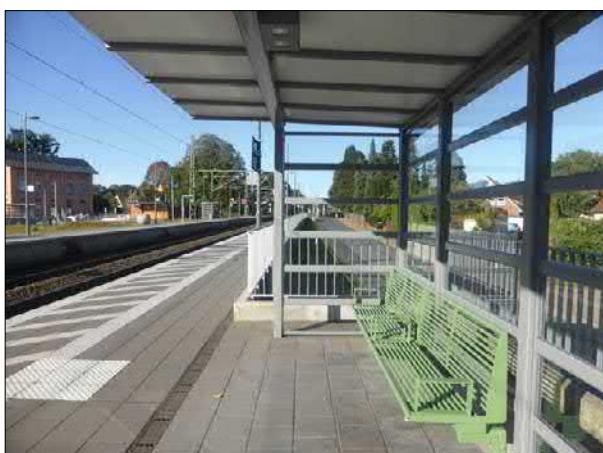
Abb. 3: Unter dem Namen „Zukunftsbahnhof“ wurden an mehreren Stationen die Wände der Unterstände vollständig verglast und die Sitzbänke erneuert. Auch in der erst vier Jahre alten Station Sagehorn war das der Fall.

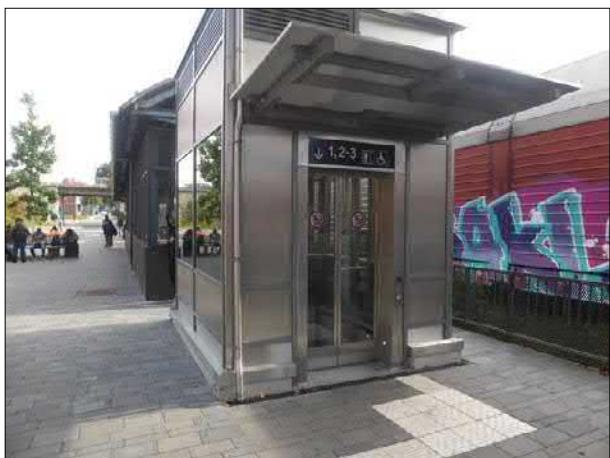
Abb. 4: Im Sommer 2025 bildete die Inbetriebnahme des Aufzugs auf der Nordseite den Abschluss der Neugestaltung der Busabfahrtsplätze am Bahnhof Achim. Die Bushaltestellen sind damit vom Bahnhofstunnel aus barrierefrei erreichbar.

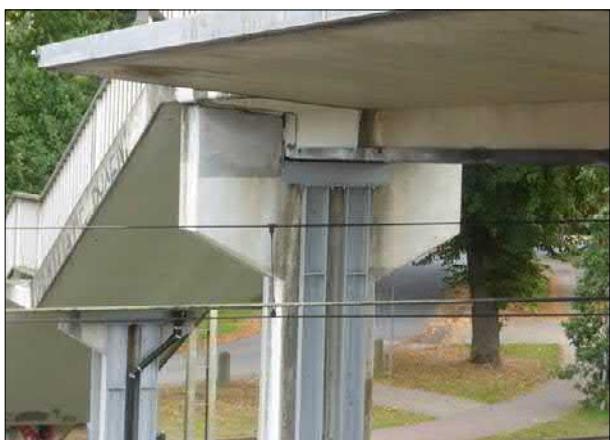
Abb. 5: Die Stützen der nur über Treppen nutzbaren Brücke zwischen den Bahnsteigen in Barrien wurden in letzter Zeit durch Eisenträger verstärkt.

In Barrien ist die Brücke zwischen den Bahnsteigen nur über Treppen nutzbar. Die jüngst durchgeführte Verstärkung der korrodierten Stützen lässt auf eine geplante Weiternutzung ohne Herstellung von Barrierefreiheit in den nächsten Jahren schließen.

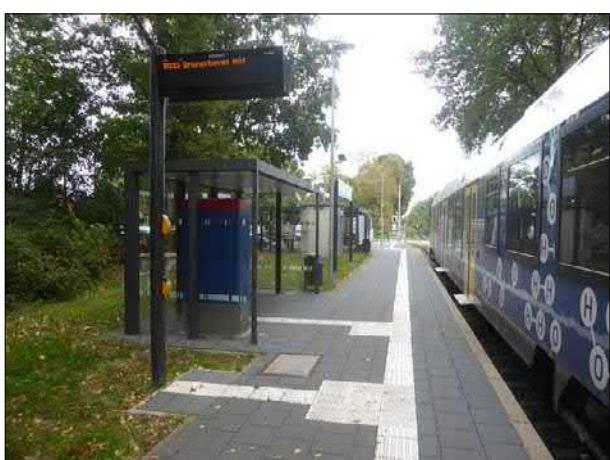
Abb. 6: Der Bahnsteig in Sellstedt wurde vor dem Zugzielanzeiger um eine Plattenreihe verbreitert. Dadurch ist der Taster für die Anforderung der akustischen Information ohne Stolperfalle erreichbar.

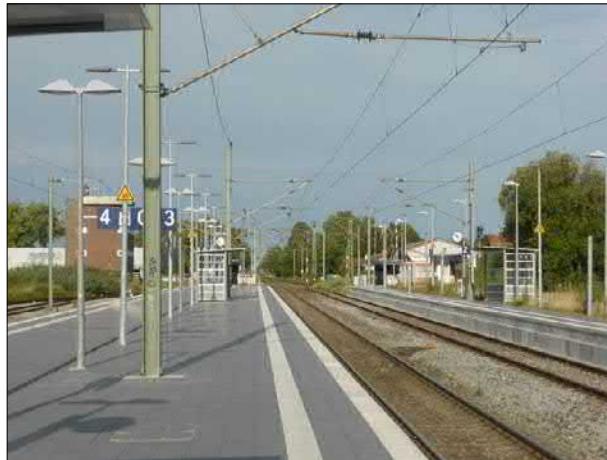
Abb. 7: Die Bahnsteige in Westerstede-Ocholt wurden erneuert. Dabei wurden die Bahnsteighöhe für barrierefreien Zugeinstieg angehoben und in der Pflasterung ein Blindenleitsystem angelegt.

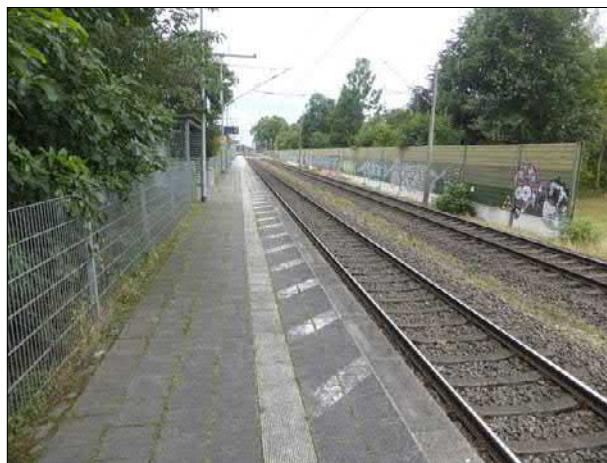
Abb. 8: In Wüsting an Gleis 2 ist der Kontrast zwischen dem Blindenleitstreifen und den anderen Bahnsteigplatten durch Verschmutzung deutlich reduziert.

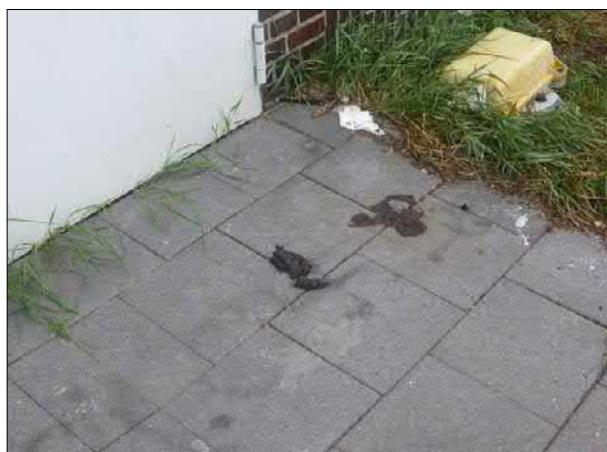
Abb. 9: Hinter dem Schuppen an Gleis 2 in Ahlhorn lagen Exkremeante auf dem Bahnsteig.

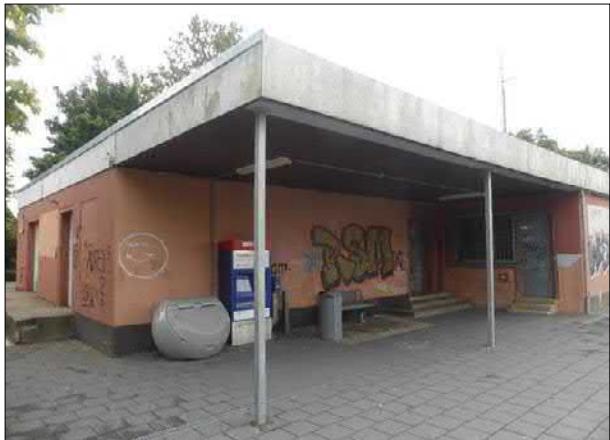
Abb. 13: Das Vordach des Bahnhofsgebäudes in Berne bietet am Bahnsteig guten Wetterschutz. Die Schmierereien und Verschmutzungen an den Wänden und der Dachunterseite beeinträchtigen jedoch die Aufenthaltsqualität.

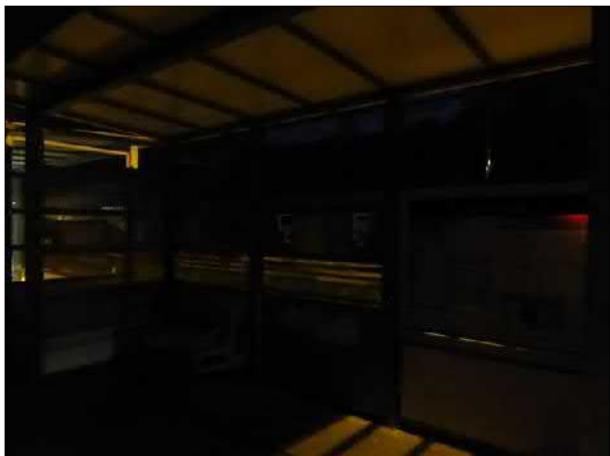
Abb. 14: In Dorum gibt es in den Unterständen keine Beleuchtung. Wenn, wie hier, auch die Vitrinenbeleuchtung defekt ist, ist die Situation unbefriedigend.

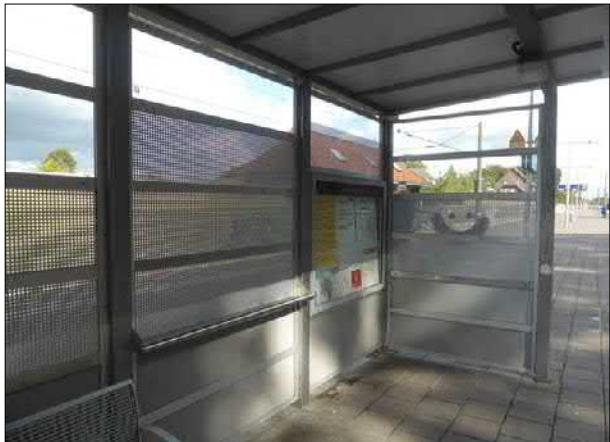
Abb. 16: Im Unterstand von Bookholzberg wurden viele Scheiben mit Lochblechen verkleidet, um Zerstörungen zu verhindern. Die Aufenthaltsqualität wird durch die verringerte Aussicht und Einsehbarkeit jedoch reduziert.

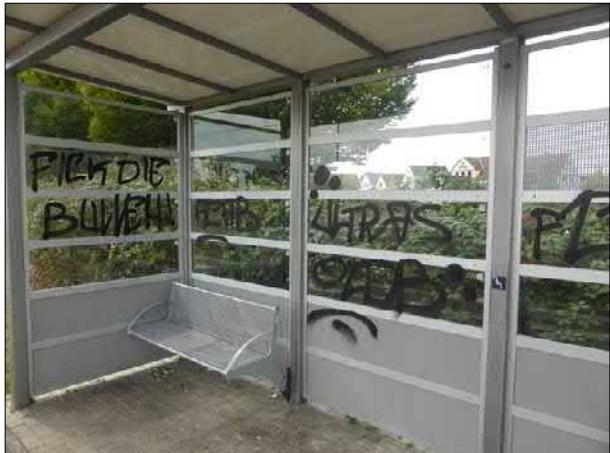
Abb. 17: Der neue Unterstand in Elsfleth war stark beschmiert.

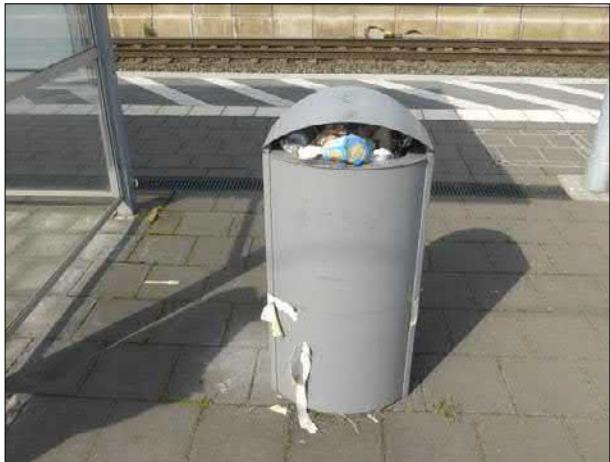
Abb. 19: Dieser Abfallbehälter in Diepholz auf dem Mittelbahnsteig war überfüllt.

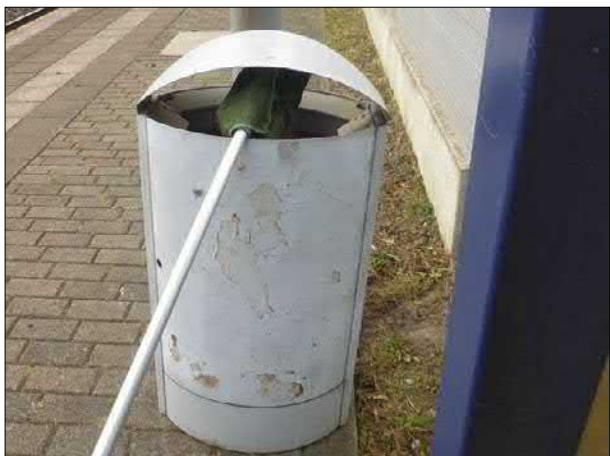
Abb. 20: In Dörverden wurden die Lackschäden an einigen Müleimern übergestrichen. Schon nach kurzer Zeit ist jedoch schon wieder Rost sichtbar.

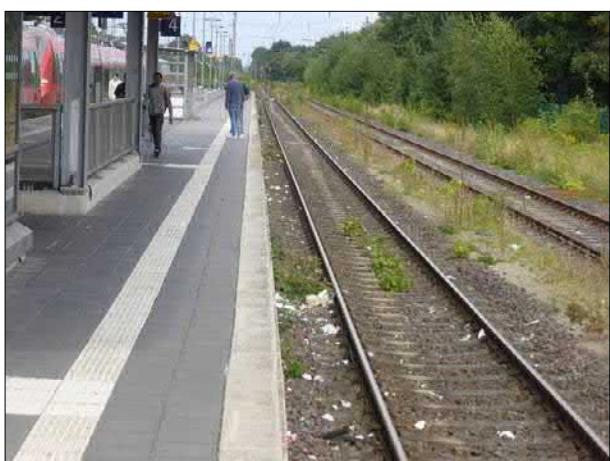
Abb. 21: In Bassum lagen viele Abfälle im Bereich des Gleises 4.

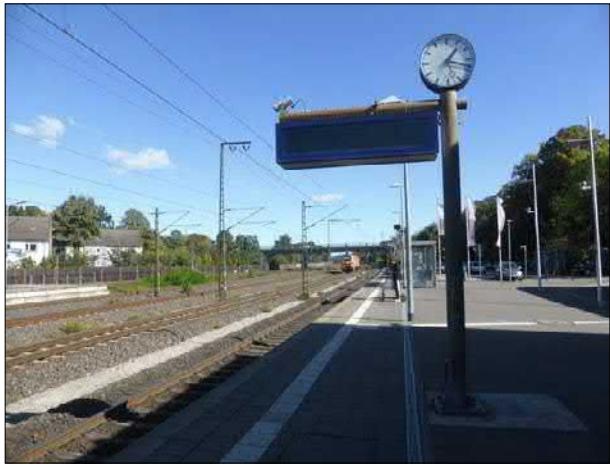
Abb. 22: Der Zugzielanzeiger an Gleis 6 in Rotenburg war defekt. Das Ergebnis war ein größeres Informationsdefizit bei den Fahrgästen, zumal es während der Erhebung zu kurzfristigen Gleisänderungen kam.

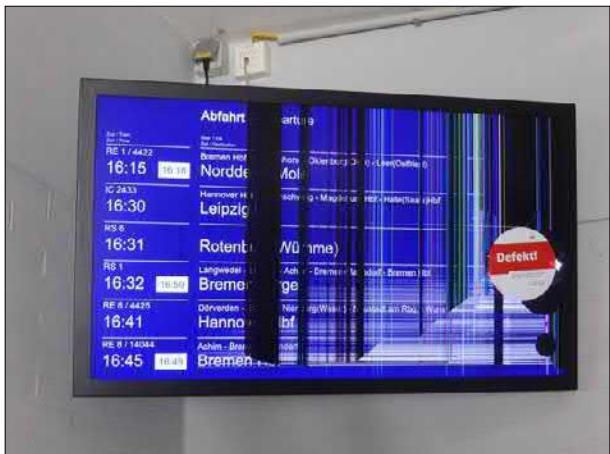
Abb. 23: Schon seit April 2024 ist der Abfahrtsmonitor in der Eingangshalle des Bahnhofs Verden defekt.

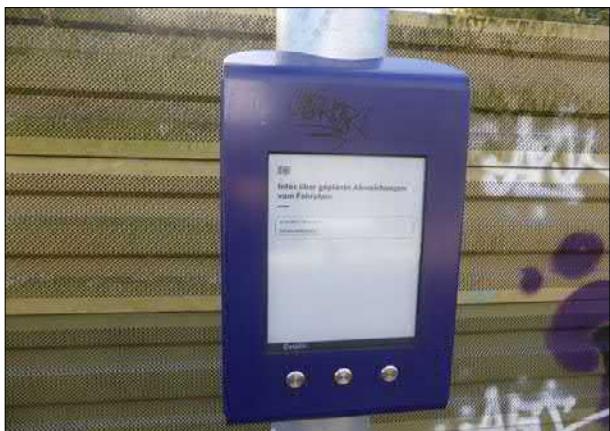
Abb. 24: Im Rahmen der Erneuerung der Dynamischen Schriftanzeiger wurden an den Stationen im Bereich der DB auch Anzeigegeräte für geplante Fahrplanänderungen wie hier an Gleis 1 in Ritterhude installiert.

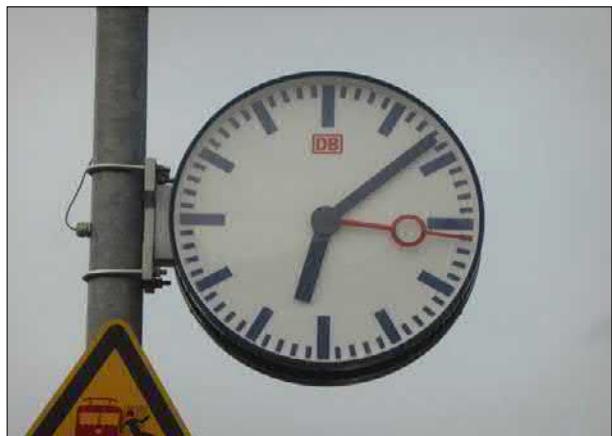
Abb. 25: In Barrien waren die Zeiger der Uhren an beiden Bahnsteigen jeweils einseitig etwas verdreht, so dass nicht die korrekte Zeit angezeigt wurde.

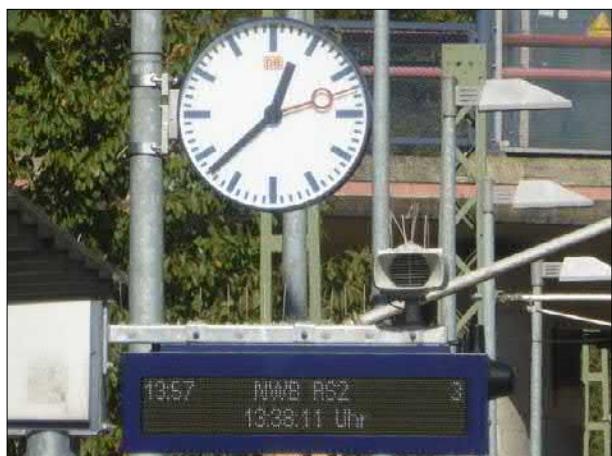
Abb. 26: Die Bahnsteiguhren in Stubben gingen genau eine Stunde nach. Während die Uhren an Gleis 1 mit Klebeband durchgekreuzt waren, ist das an Gleis 3 nicht der Fall gewesen.

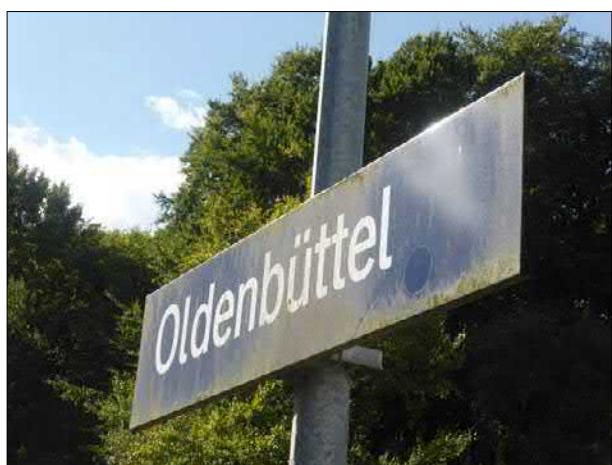
Abb. 27: Zwei der drei Bahnhofnamensschilder in Oldenbüttel an Gleis 3 waren verschmutzt.

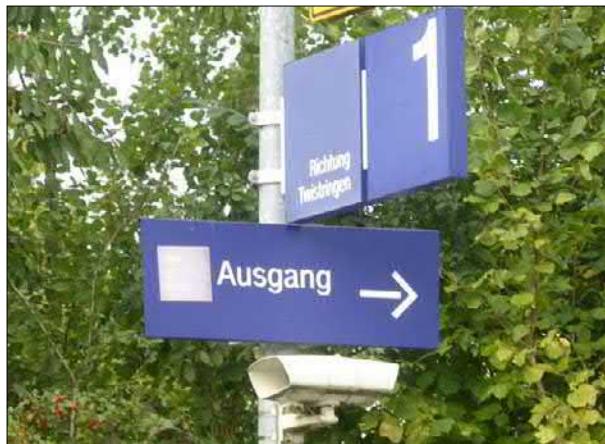
Abb. 28: In Bramstedt sind die Piktogramme für Schienenersatzverkehr auf den Wegeleitungsschildern verblasst. Schäden in dieser oder anderer Form sind an den SEV-Piktogrammen in der Wegeleitung relativ häufig zu beobachten.

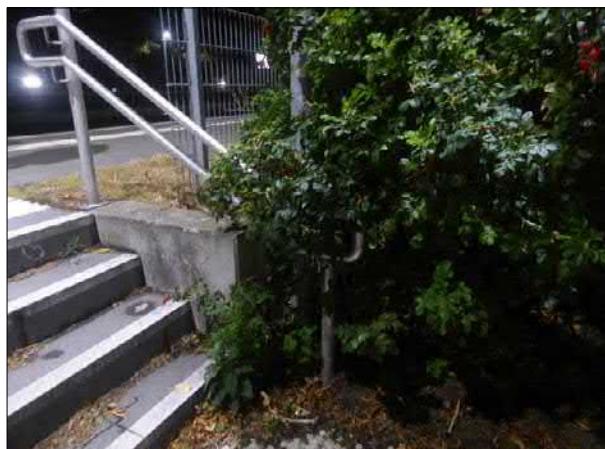
Abb. 29: Am östlichen Zugang zu Gleis 1 wucherten in Bad Zwischenahn Heckenrosen über den Handlauf einschließlich des dort regelkonform installierten taktilen Wegeleitungsschildes.

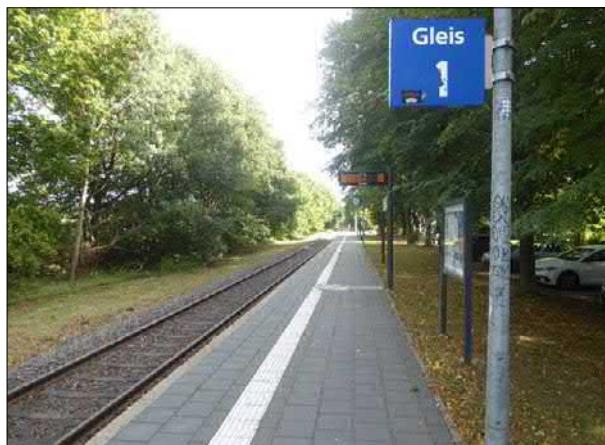
Abb. 30: In Frelsdorf ist das Gleisnummernschild beklebt und beschädigt. Es könnte ohne Informationsverlust abgebaut werden, da es in Frelsdorf kein weiteres Gleis gibt.

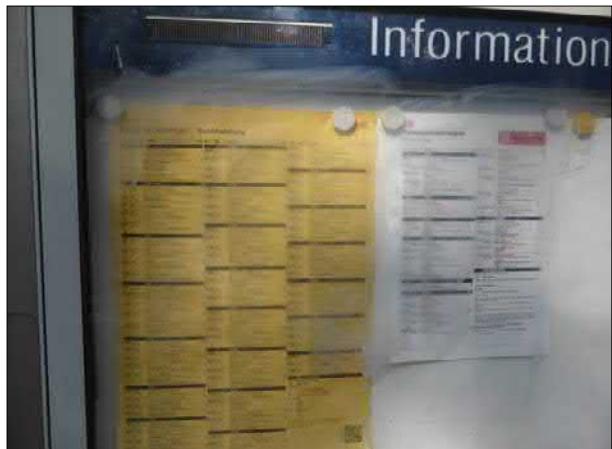
Abb. 31: In Bookholzberg waren die Fahrplanaushänge bereichsweise nicht lesbar, da die Vitrinenscheiben aus Kunststoff flächig zerkratzt waren.

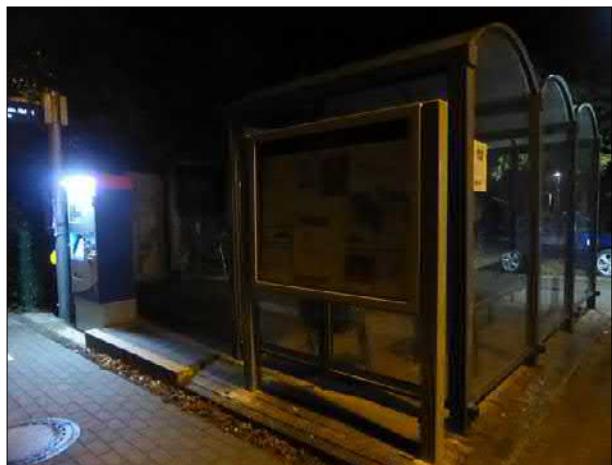
Abb. 32: Die Vitrine am Zugang in Wremen war unbeleuchtet. Die Aushänge waren dadurch bei Dunkelheit nicht lesbar.

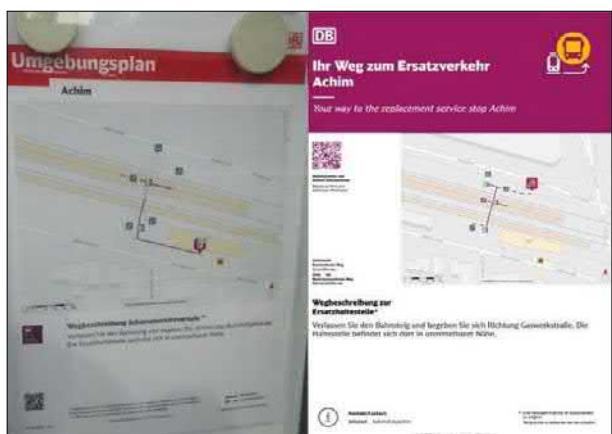
Abb. 33: Das neue Layout für die Lagepläne der Schienenersatzverkehrshaltestellen hat den großen Nachteil, dass die Kartenausschnitte deutlich kleiner sind. Die Informationen sind daher auch in Achim schlechter erkennbar als in den Vorgängerversionen.

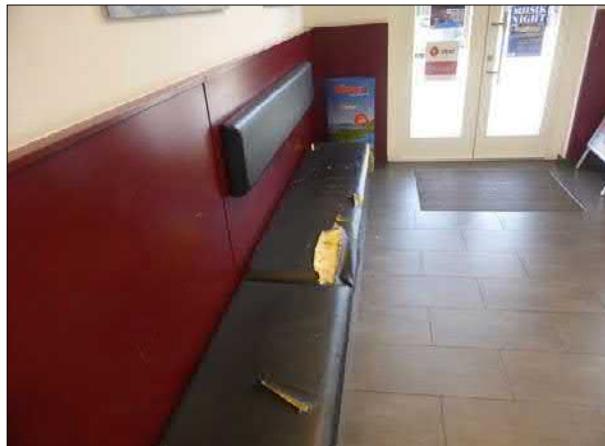
Abb. 35: Im Wartebereich der Empfangshalle von Kirchweyhe sind die Sitzgelegenheiten mutwillig beschädigt worden.

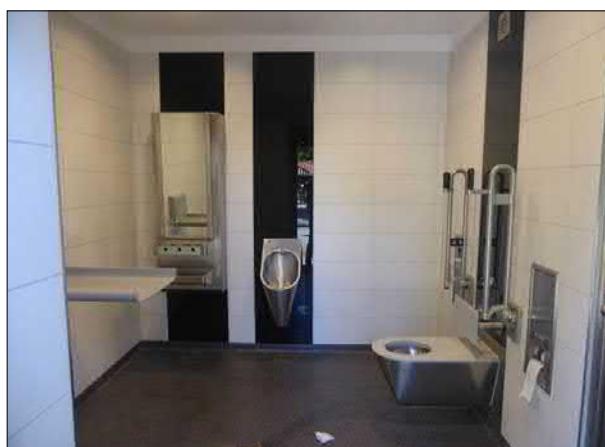
Abb. 36: In Sottrum steht am Bahnhof ein neues barrierefreies WC zur Verfügung. Es ist im Bahnhofsgebäude platziert und direkt von außen zugänglich.

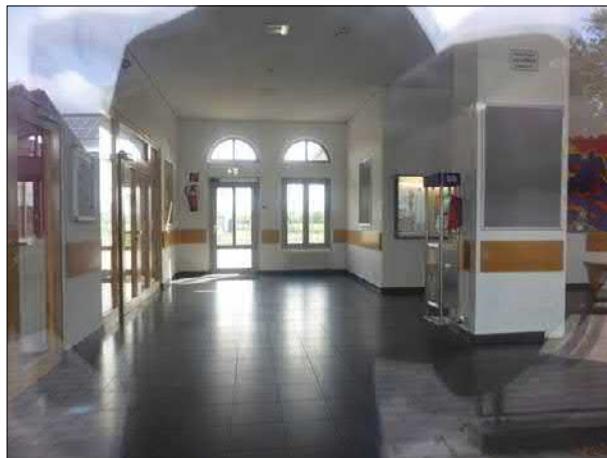
Abb. 37: In Barnstorf steht das BOB-Terminal unerreichbar im wegen Vandalismus verschlossenen Bahnhofsgebäude.

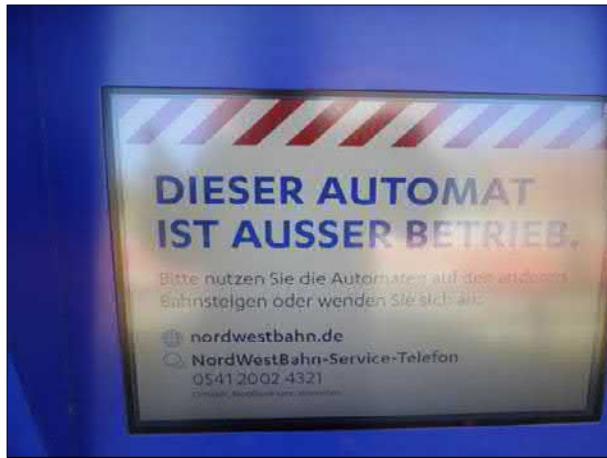
Abb. 38: Einer der beiden Fahrkartenautomaten in Achim an Gleis 1 war defekt.

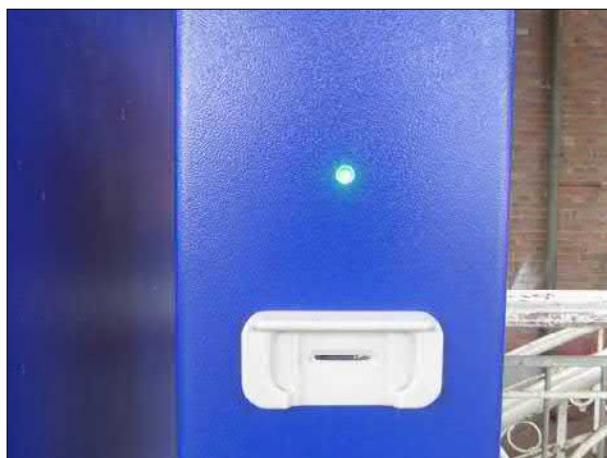
Abb. 39: Der Schlitz des einzigen Entwerter am Bahnhof Brake war mit gefaltetem Papier verstopft.

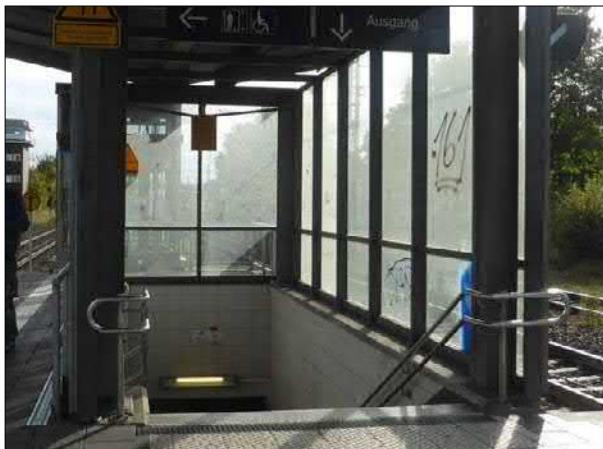
Abb. 40: Die Scheiben der Treppeneinhäusungen in Kirchweyhe waren stark verschmutzt und teilweise beschmiert.

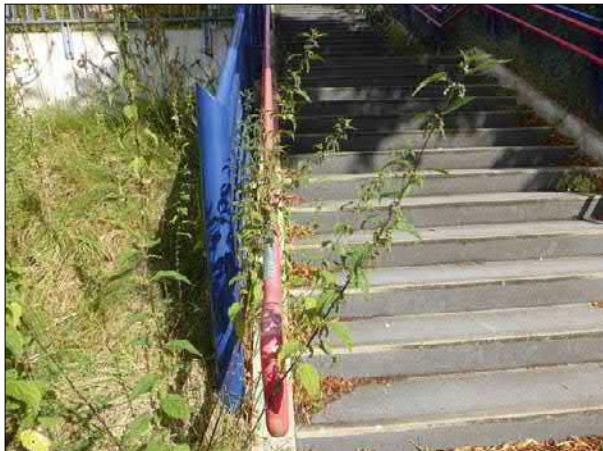
Abb. 41: In Stubben wucherten Brennnessel und andere Pflanzen auf die Treppe und über den Handlauf von Gleis 1 auf die Brücke. Betroffen waren auch die taktilen Wegeleitungsschilder.

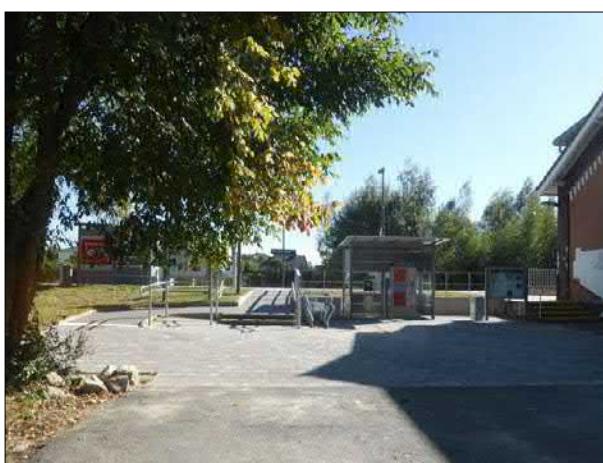
Abb. 42: In Visselhövede wurde die barrierefreie Gestaltung des Zugangs zum Hausbahnsteig fertiggestellt.

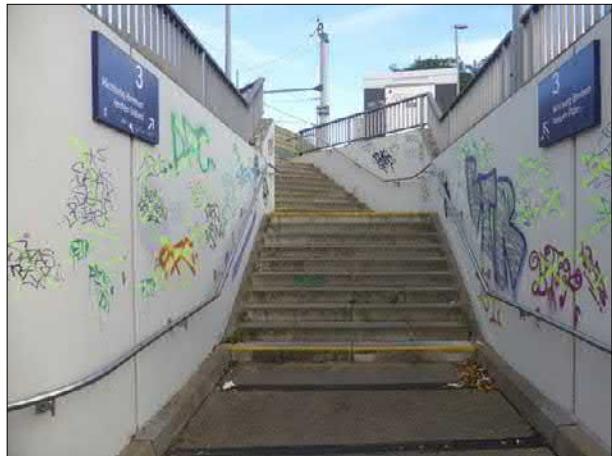
Abb. 43: In Eystrup waren die Wände der Treppenaufgänge aus der Unterführung stark beschmiert.

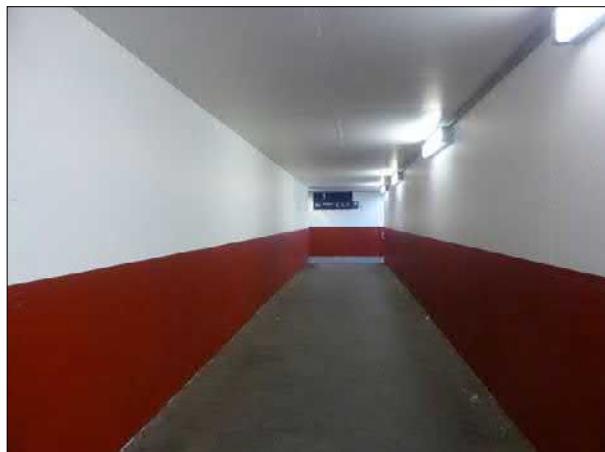
Abb. 44: In der Unterführung des Bahnhofs Bassum wurden die Wände neu gestrichen. Gegenüber den vorher stark beschmierten Wänden ist das eine deutliche Aufwertung.

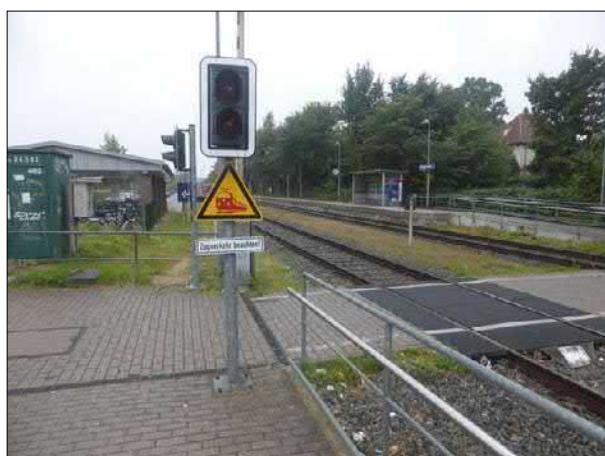
Abb. 45: An der Rampe vom Bahnsteig an Gleis 1 zum Gleisüberweg in Wildeshausen führt der rechte Handlauf direkt auf den Mast der technischen Sicherung.

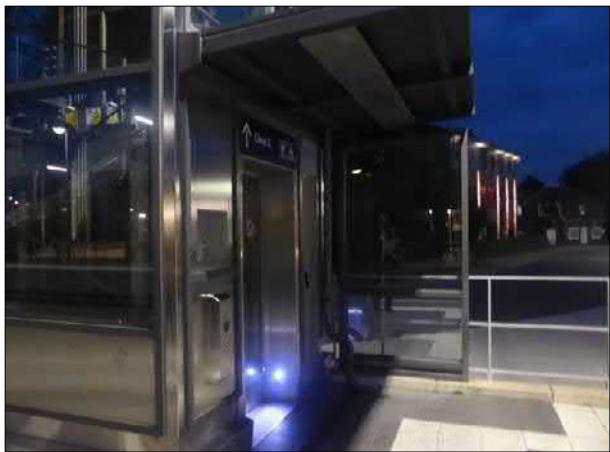
Abb. 46: In Augustfehn waren die Zugangsbereiche zu den Aufzügen auf den Bahnsteigen aufgrund fehlender Beleuchtung unter den Vordächern recht dunkel.

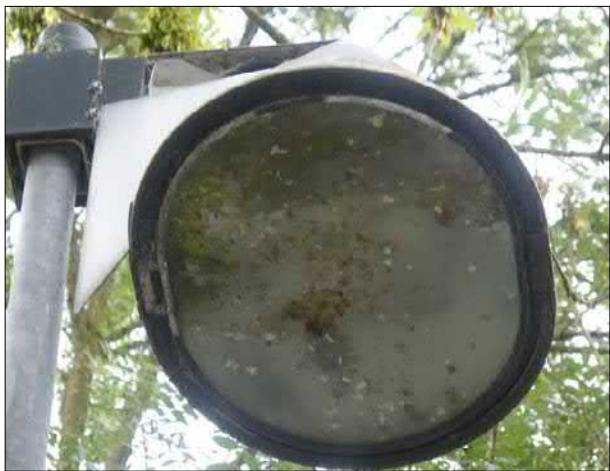
Abb. 47: Viele Lichtköpfe der Bahnsteigbeleuchtungen in Ganderkesee, Brettorf und Wildeshausen waren stark verschmutzt. Hier ist eine Leuchte in Ganderkesee abgebildet.

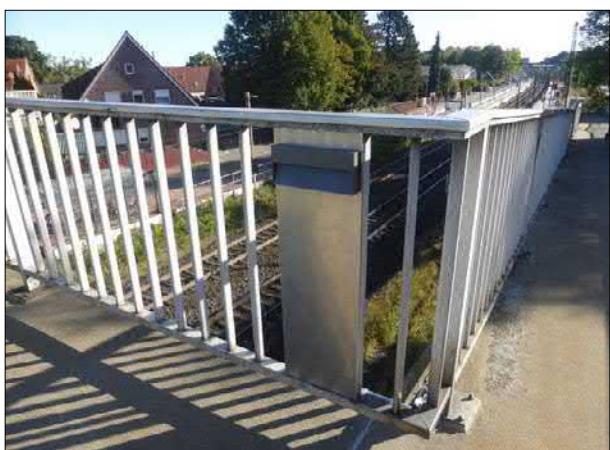
Abb. 48: Eine deutliche Verbesserung stellt die Installation von Beleuchtung an der Fußgängerbrücke am westlichen Ende der Bahnsteige in Sagehorn dar. Noch vor zwei Jahren war der Weg über die Gleise an dieser Stelle unbeleuchtet.

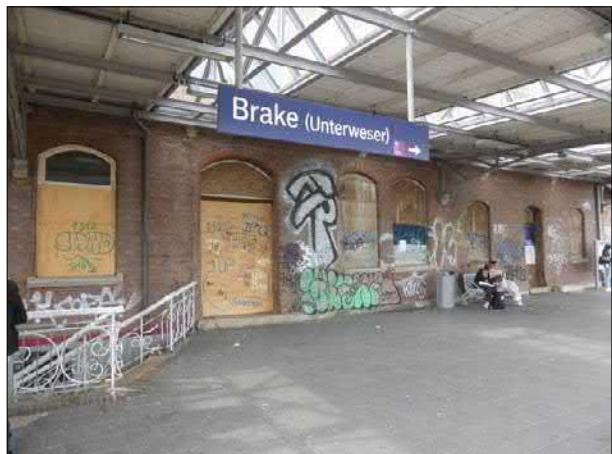
Abb. 49: Die Schäden und Verschmutzungen am seit Jahren ungenutzten Bahnhofsgebäude beeinträchtigen das Erscheinungsbild am Bahnsteig in Brake. Am Vorplatz sieht es nicht besser aus.

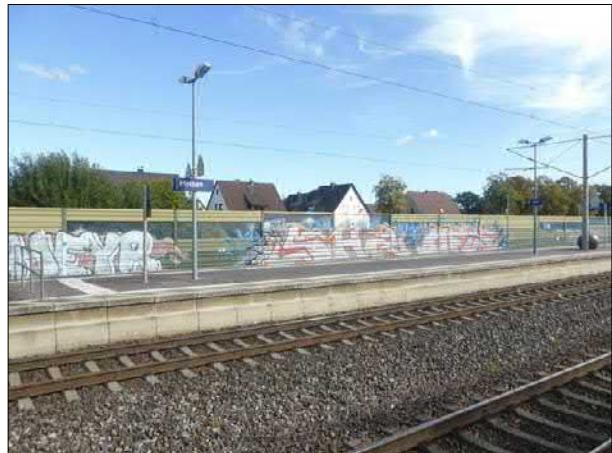
Abb. 50: In Etelsen prägen die mit Graffiti verunstalteten Lärmschutzwände das Erscheinungsbild auf den Bahnsteigen der Verkehrsstation.

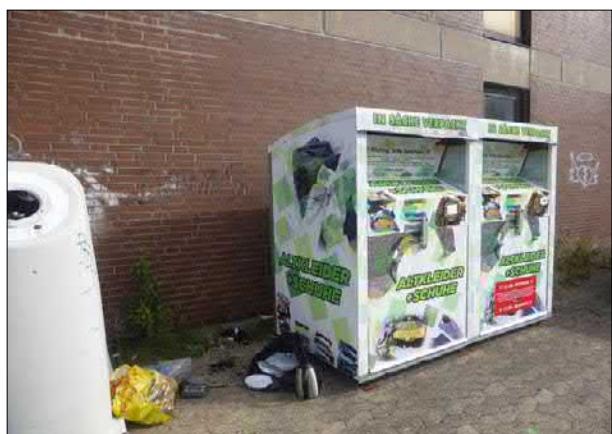
Abb. 51: Abfälle neben den Wertstoffcontainern vor dem Stellwerksgebäude in Langwedel vermitteln einen Eindruck der Verwahrlosung dieses Bereichs.

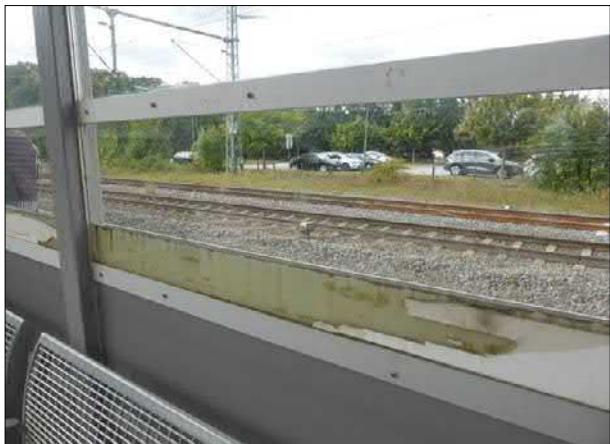
Abb. 52: An einigen Stationen wurden an den Unterständen und Einhausungen vor mehreren Jahren nachträglich Sicherheitsbeklebungen angebracht. Mittlerweile lösen sich diese teilweise ab und sind verschmutzt, so dass das Erscheinungsbild, wie hier in Barnstorf, beeinträchtigt wird.

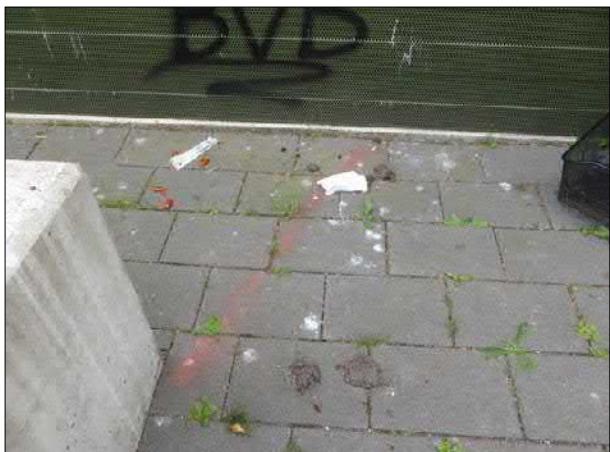
Abb. 53: Bereichsweise war der Bahnsteig an Gleis 1 in Jaderberg mit Abfällen und Exkrementen verschmutzt.

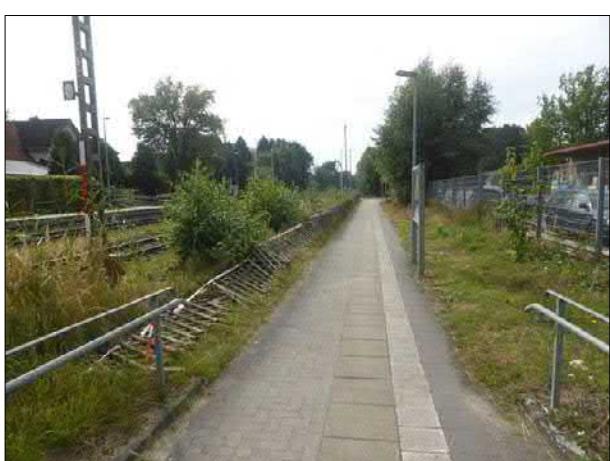
Abb. 54: In Huntlosen war der Zaun entlang der Zuwegung zu Gleis 2 an der Gleisseite auf größerer Länge umgestürzt.

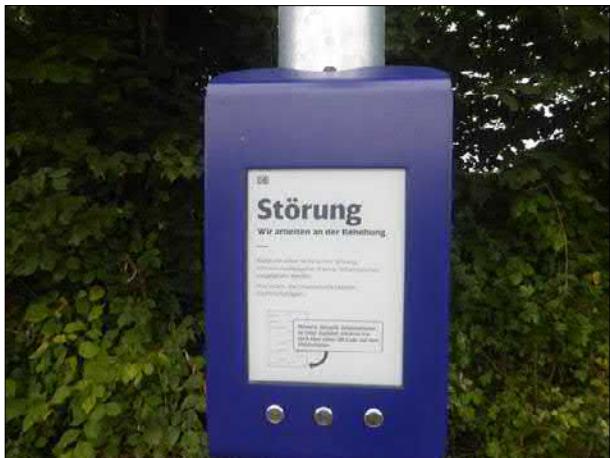
An elf Stationen funktionierte die Anzeige der Fahrplanänderungen in den neuen Geräten jedoch nicht. Das ist ein gravierender Mangel, denn an Stationen, die mit diesen zusätzlichen Bildschirmen ausgerüstet wurden, wird auf den Aushang der Fahrplanänderungen in den Vitrinen verzichtet.

Abb. 55: Viele der neu installierten Bildschirme für die Anzeige von geplanten Fahrplanänderungen funktionierten nicht. Auch in Wildeshausen war das der Fall.

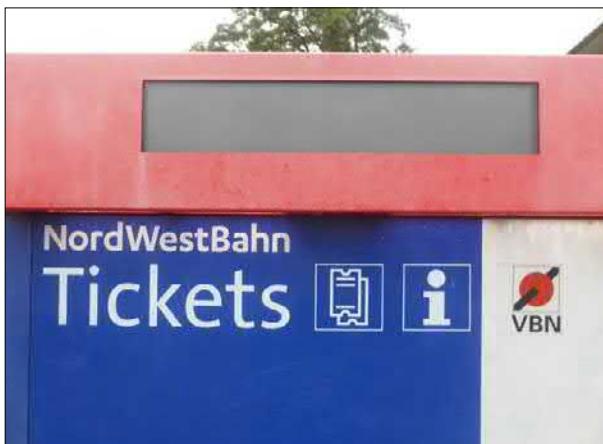
Daneben zeigten an 24(!) Stationen die kleinen Abfahrtsmonitore in den Fahrkartautomaten der NordWestBahn keine Abfahrten an oder waren sogar ausgeschaltet (Abb. 56). Grundsätzlich stellen diese aktuellen Informationen an den Fahrkartautomaten eine sinnvolle Ergänzung zu den DSA dar und bieten für die Fahrgäste einen Mehrwert. Es ist sehr wünschenswert, dass dieses Angebot flächendeckend zuverlässig zur Verfügung gestellt wird.

Abb. 56: In Ahlhorn waren die Bildschirme in den Fahrkartautomaten für die Anzeige von Zugabfahrten ausgeschaltet.

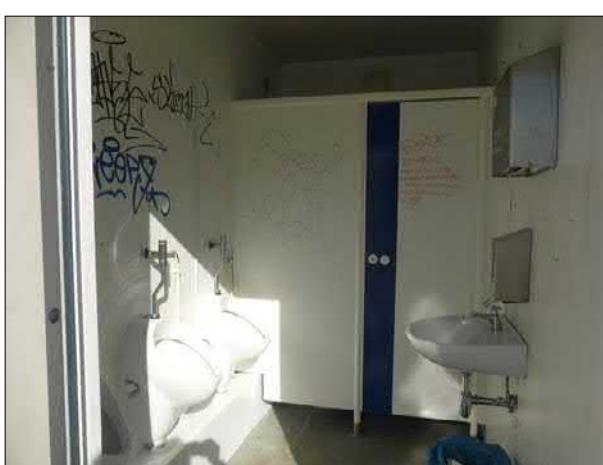
Abb. 57: Die Container-WC-Anlage am Bahnhof Verden war durch umfangreiche Kritzeleien und fehlendes Toilettentenpapier geprägt.

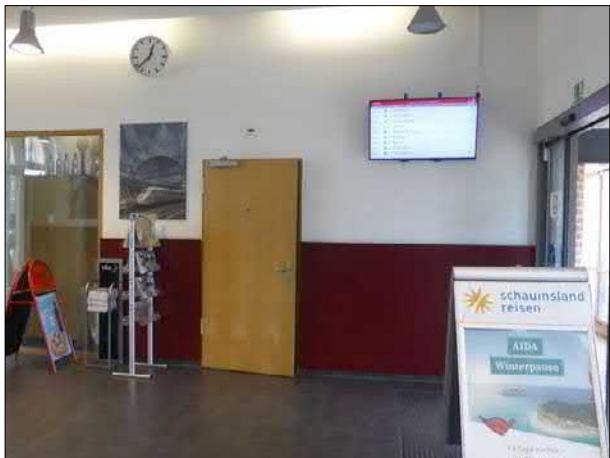
Abb. 58: In der Eingangshalle des Bahnhofs Kirchweyhe wurde ein VBN-Abfahrtsmonitor installiert, in dem aktuelle Zug- und Busabfahrten angezeigt werden.

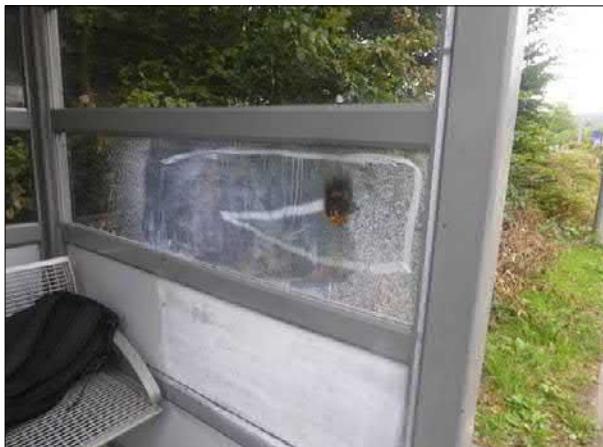
Abb. 59: Der Ersatz von Glas- durch Kunststoffscheiben ist nicht nur bei Vitrinen, sondern auch in Unterständen nicht immer von Vorteil. Diese Scheibe in Großenketten ist flächig zerkratzt und angeschmolzen

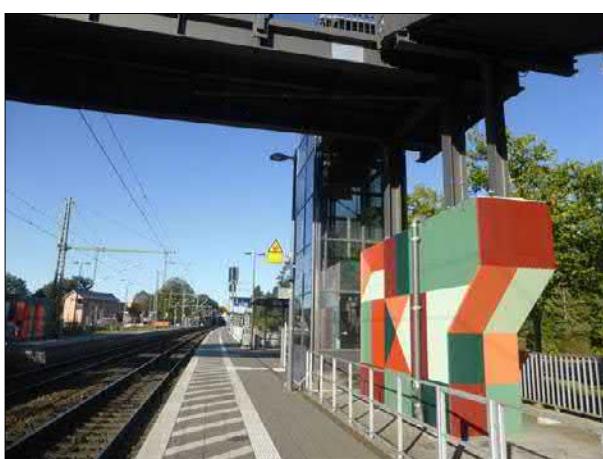
Abb. 60: Der neu aufgetragene und einheitlich gestaltete Anstrich großer Betonflächen am Bahnhof Sagehorn wertet das Erscheinungsbild der Station deutlich auf. Eine Nachahmung an anderen Stationen ist wünschenswert.
