7. Qualitätskontrolle an den **niedersächsischen** Bahnstationen im VBN

Ergebnisbericht

Herbst 2025

Auftraggeber:
ZVBN
Willy-Brandt-Platz 7
28215 Bremen

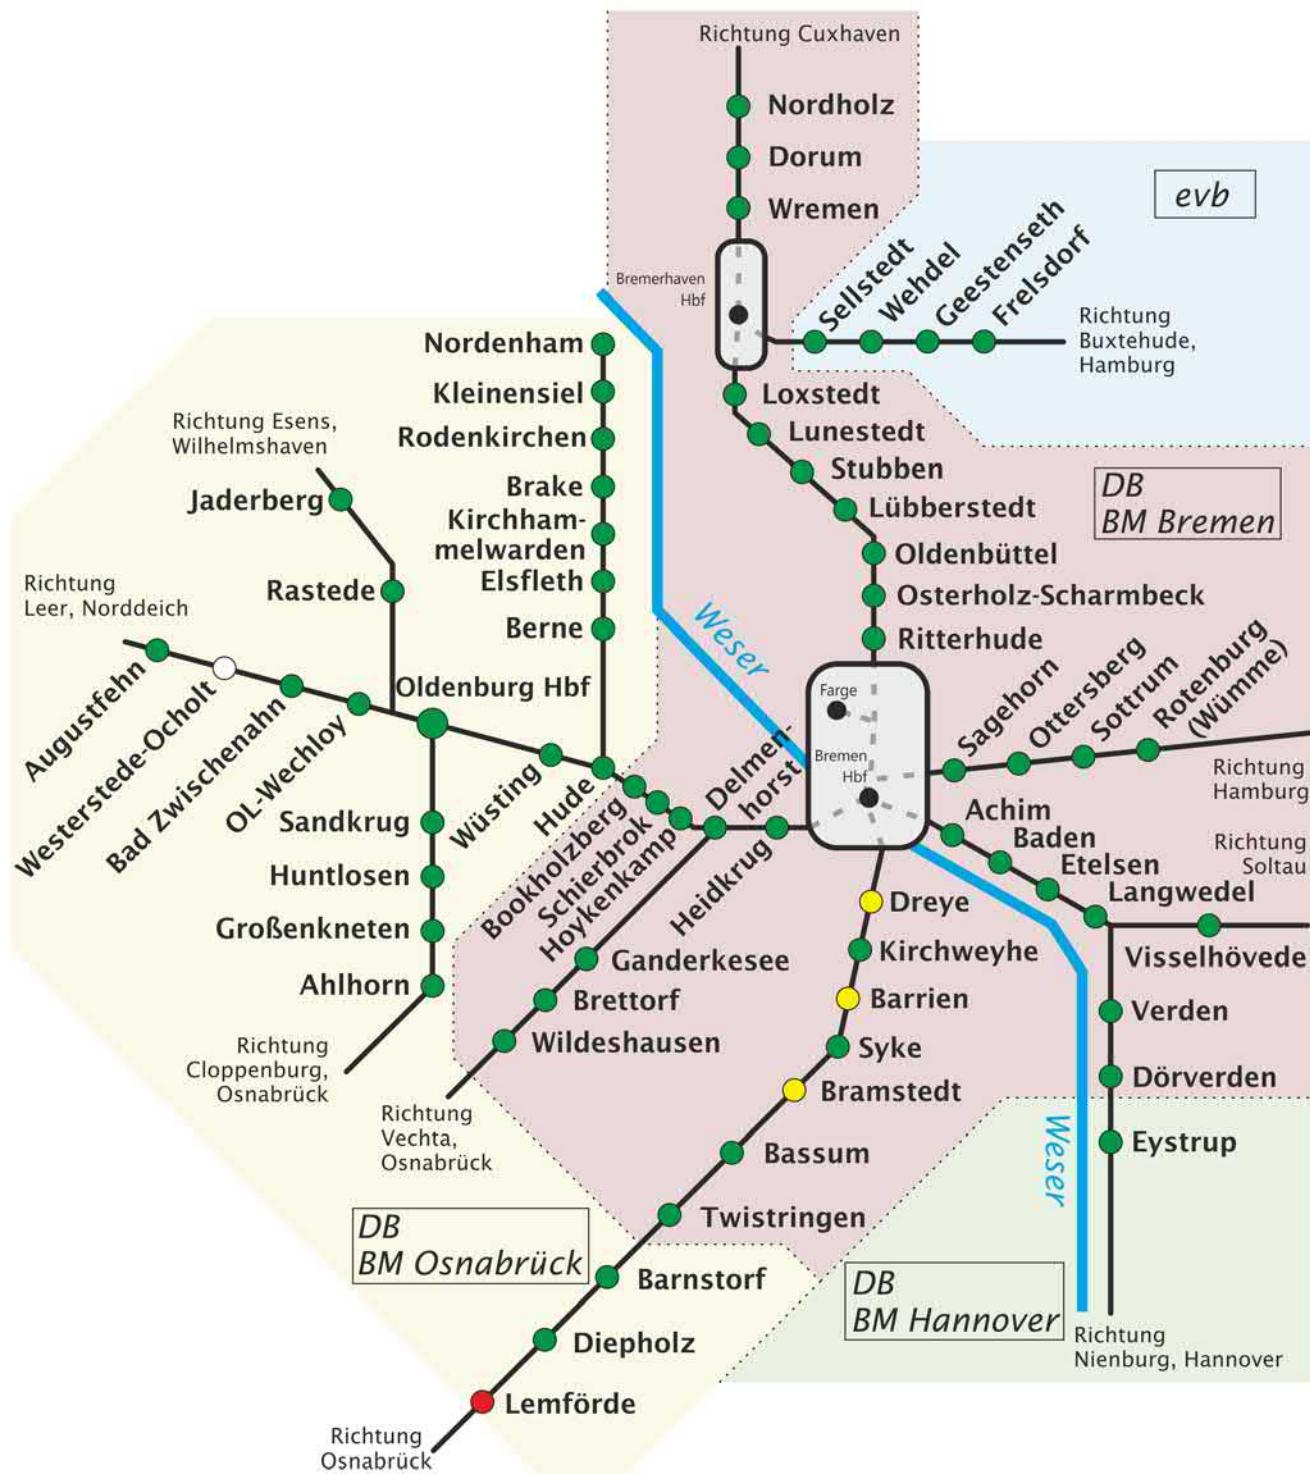
Karte 1: Barrierefreiheit (Zugänge und Bahnsteige)
(Qualitätskontrolle September 2025)

Die Bahnsteige in Bramstedt und Dreye befinden sich jeweils auf dem Bahndamm und sind über längere Treppen erreichbar.

In Barrien ist die Brücke zwischen den Bahnsteigen nur über Treppen nutzbar. Die jüngst durchgeführte Verstärkung der korrodierten Stützen lässt auf eine geplante Weiternutzung ohne Herstellung von Barrierefreiheit in den nächsten Jahren schließen.

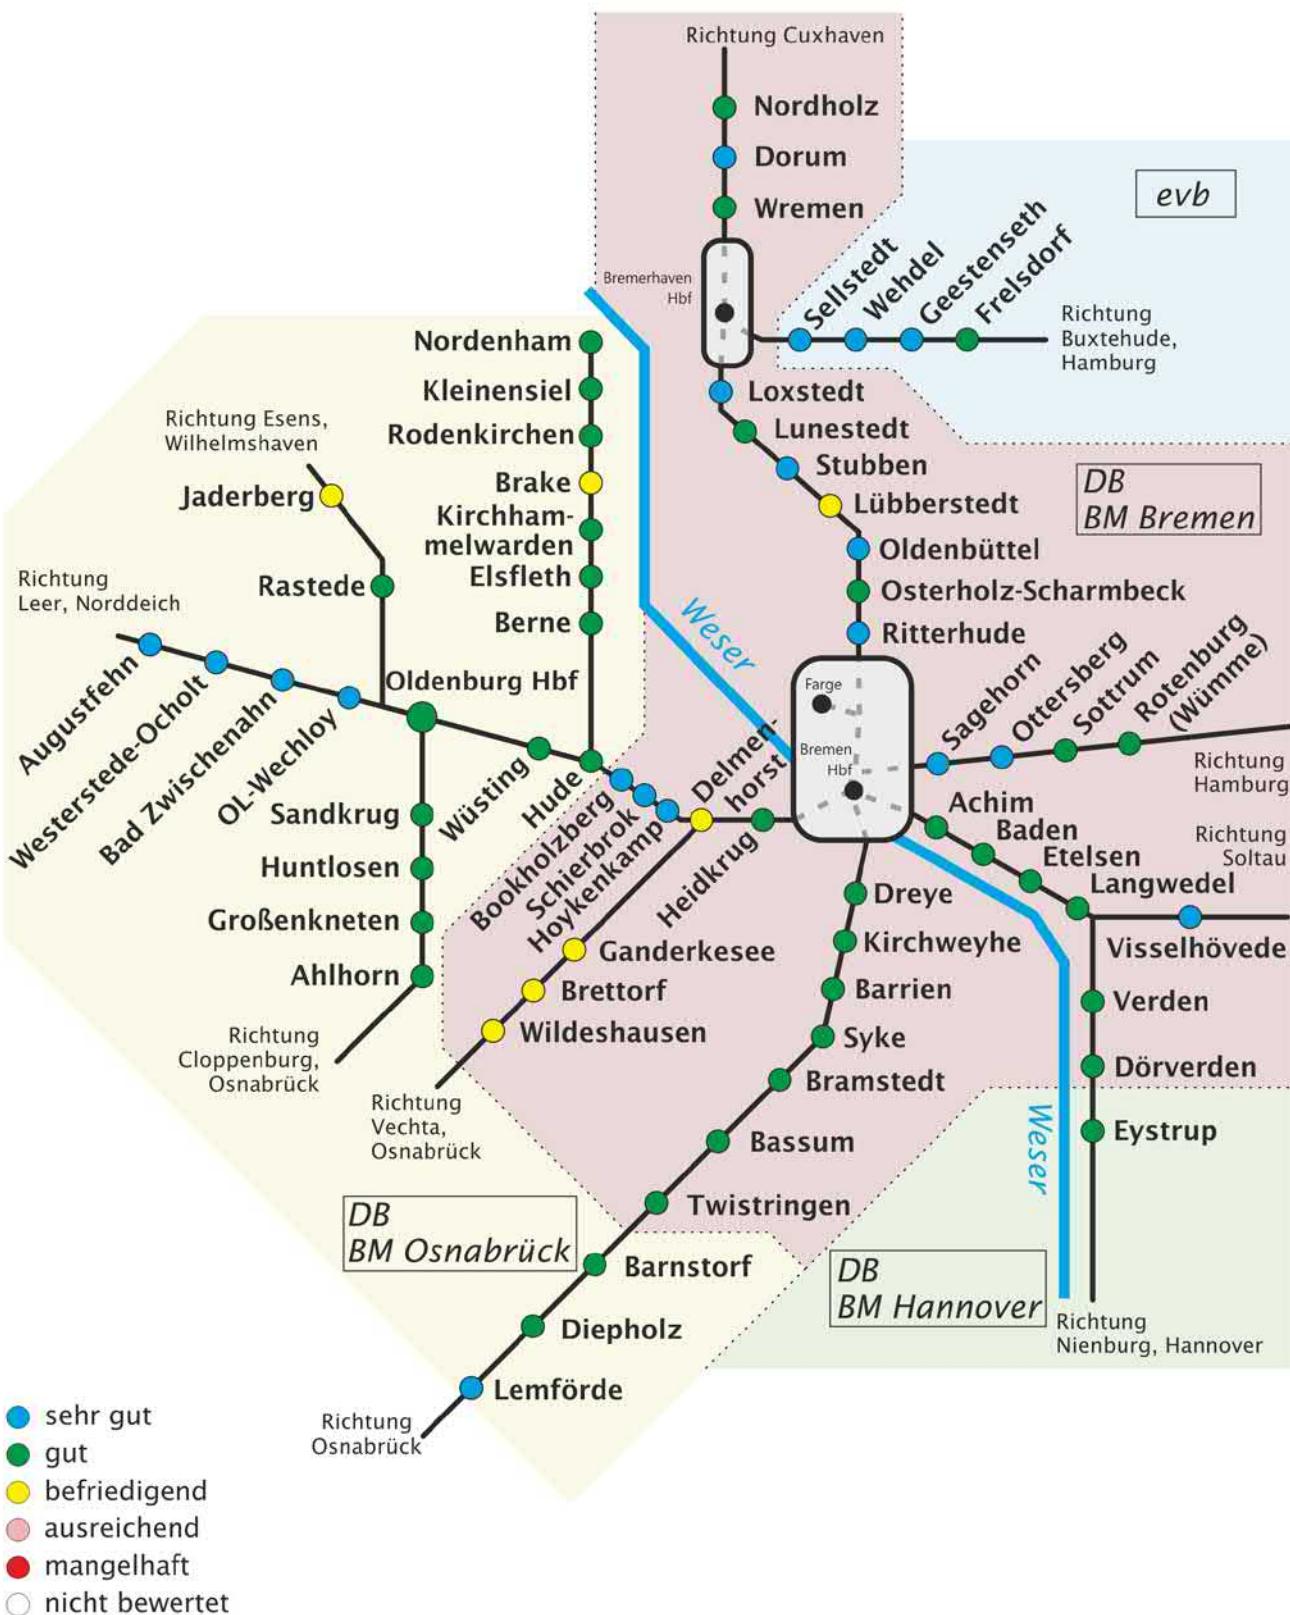
Karte 2: Zustand der Bahnsteige
Oberflächen und Kanten
(Qualitätskontrolle 2025)

Die bauliche Qualität der Bahnsteige seit der letzten Erhebung im Jahr 2023 durch die Bahnsteigerneuerung in Westerstede-Ocholt und die Neupflasterung in Lemförde verbessert. Die Zahl der an den Bahnsteigen verzeichneten Schäden hat abgenommen. Auch die größeren Absackungen in Delmenhorst, Hude und Syke wurden behoben. An 19 Stationen wird der Zustand der Bahnsteige mit „sehr gut“ bewertet. So viele waren es noch nie.

Die umfangreichsten Schäden wurden aktuell am östlichen Ende des Bahnsteigs an Gleis 1 in Oldenburg Hbf registriert. Auf den Bahnsteigen in Lübbertedt wurden bereichsweise Unebenheiten festgestellt, die teilweise auch zu Pfützenbildung führen.

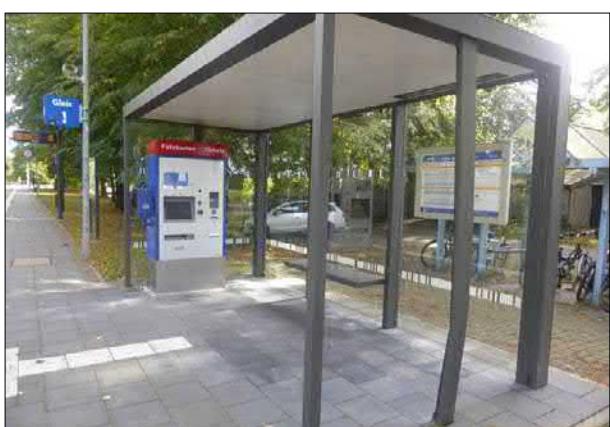
Abb. 15: In Frelsdorf fehlten zwei Seitenscheiben des Unterstands.

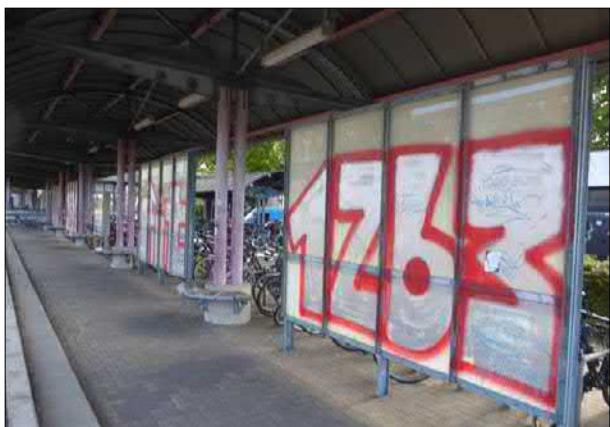
Abb. 18: In Achim waren die Windschutzwände unter dem Bahnsteigdach an Gleis 1 mit Graffiti besprüht.

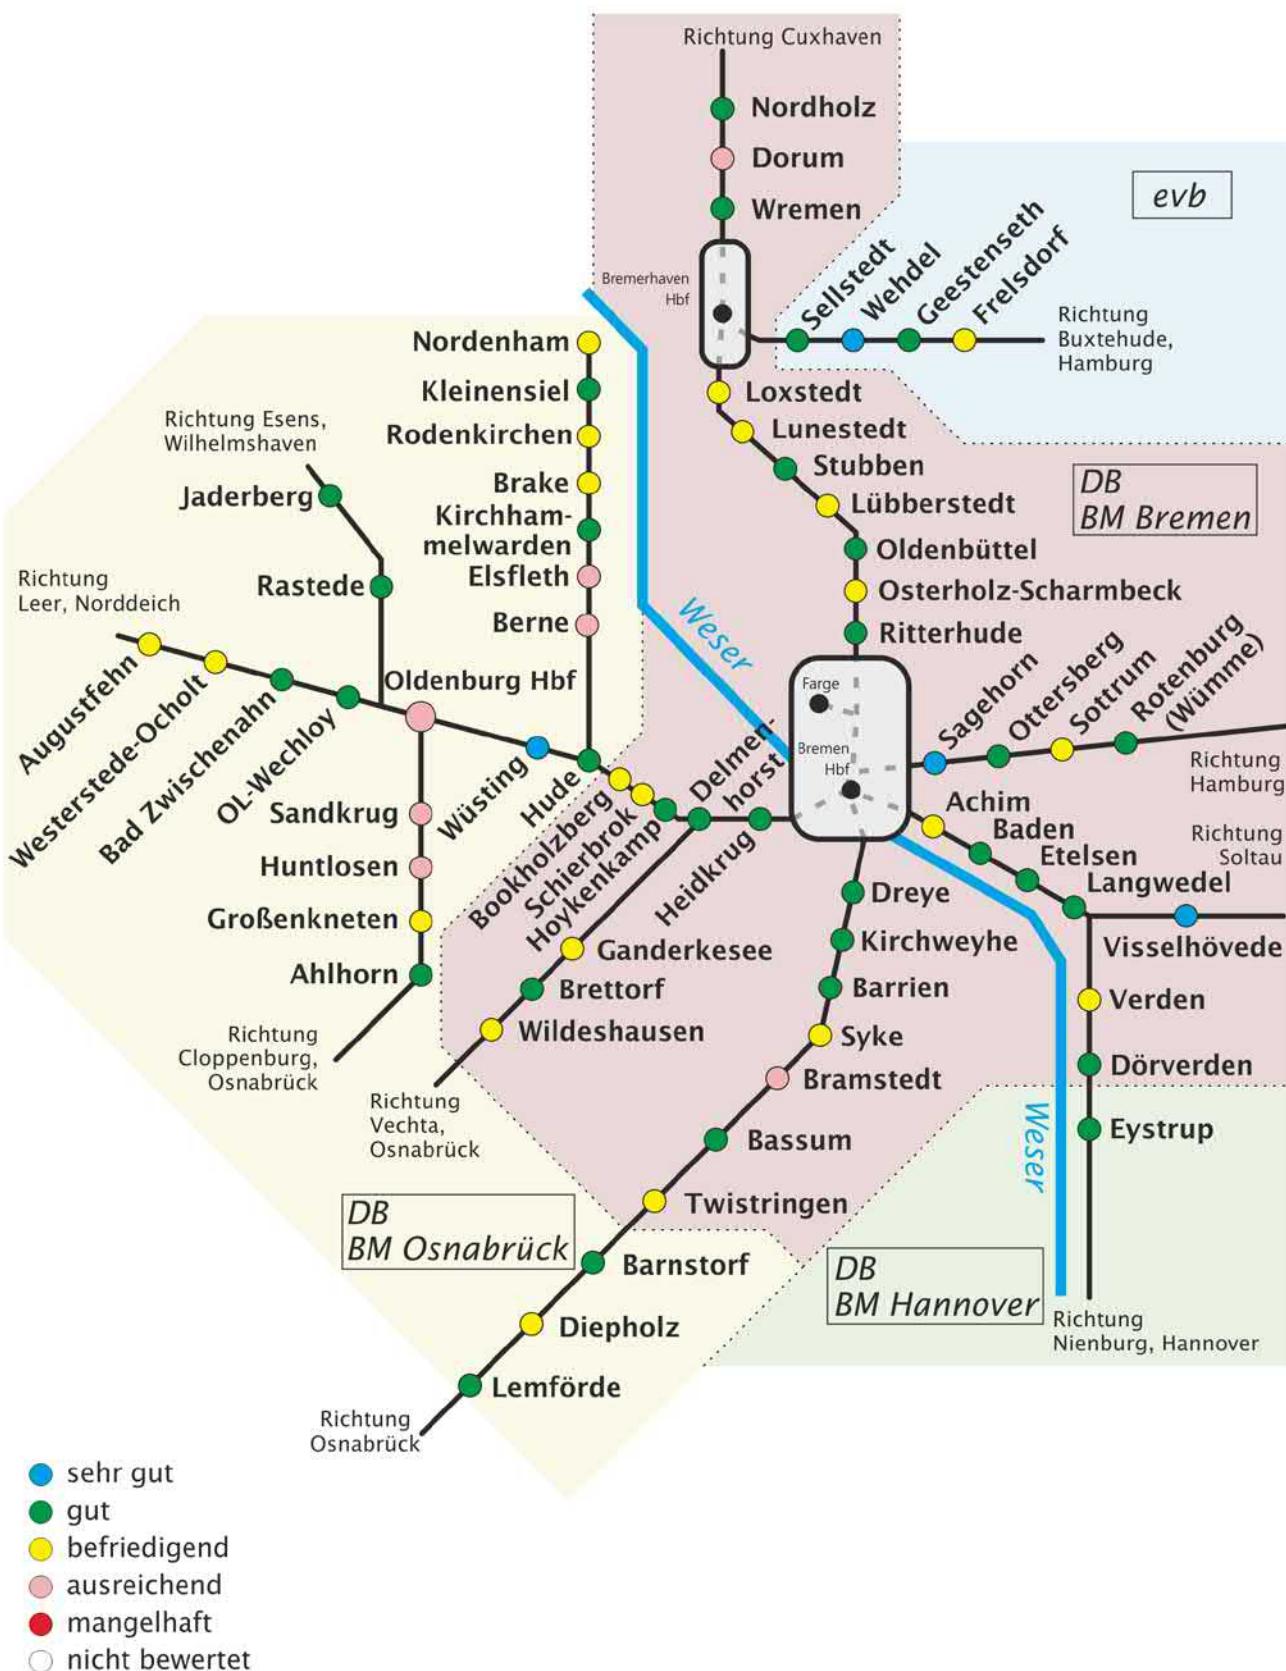
Karte 4: Zustand des Wetterschutzes
auf den Bahnsteigen und der Warteräume
(Qualitätskontrolle 2025)

Erfreulich ist, dass die Zahl der Glasschäden an den Wetterschutzeinrichtungen der Bahnhöfe und Haltepunkte gegenüber der letzten Erhebung um vier Scheiben reduziert wurde. In diesem Jahr wurden abgesehen von der Bahnsteighalle in Oldenburg insgesamt zwölf fehlende oder zerstörte Wetterschutz-Scheibensegmente gezählt. Mitgezählt ist dabei die fehlende Scheibe eines Unterstands in Ganderkesee, die durch ein Brüstungselement ersetzt wurde. In Bramstedt waren alleine an Gleis 1 acht kleine Scheiben des Unterstands beschädigt. In den meisten Scheiben waren jedoch nur einzelne Risse zu verzeichnen.

Weiter zugenommen hat die Zahl der Kunststoffscheiben, die als Ersatz für Glasscheiben in Wetterschutzeinrichtungen eingebaut wurden. An neun Stationen waren solche Scheiben durch unsachgemäße Reinigung stark zerkratzt und damit trüb. Mit jeweils vier bereichsweise trüben Scheiben waren die Unterstände in Großenkneten und Lübbenstedt am stärksten betroffen. Es folgt Nordenham mit drei trüben Scheiben.

An einigen Stationen waren verschmutzte Dachscheiben zu bemängeln. Dies gilt vor allem für Brake, Delmenhorst, Sandkrug und Huntlosen. Zum Teil stark verschmutzte Scheiben der Seiten- oder Rückwände fielen in Wildeshausen, Sottrum und Verden auf.

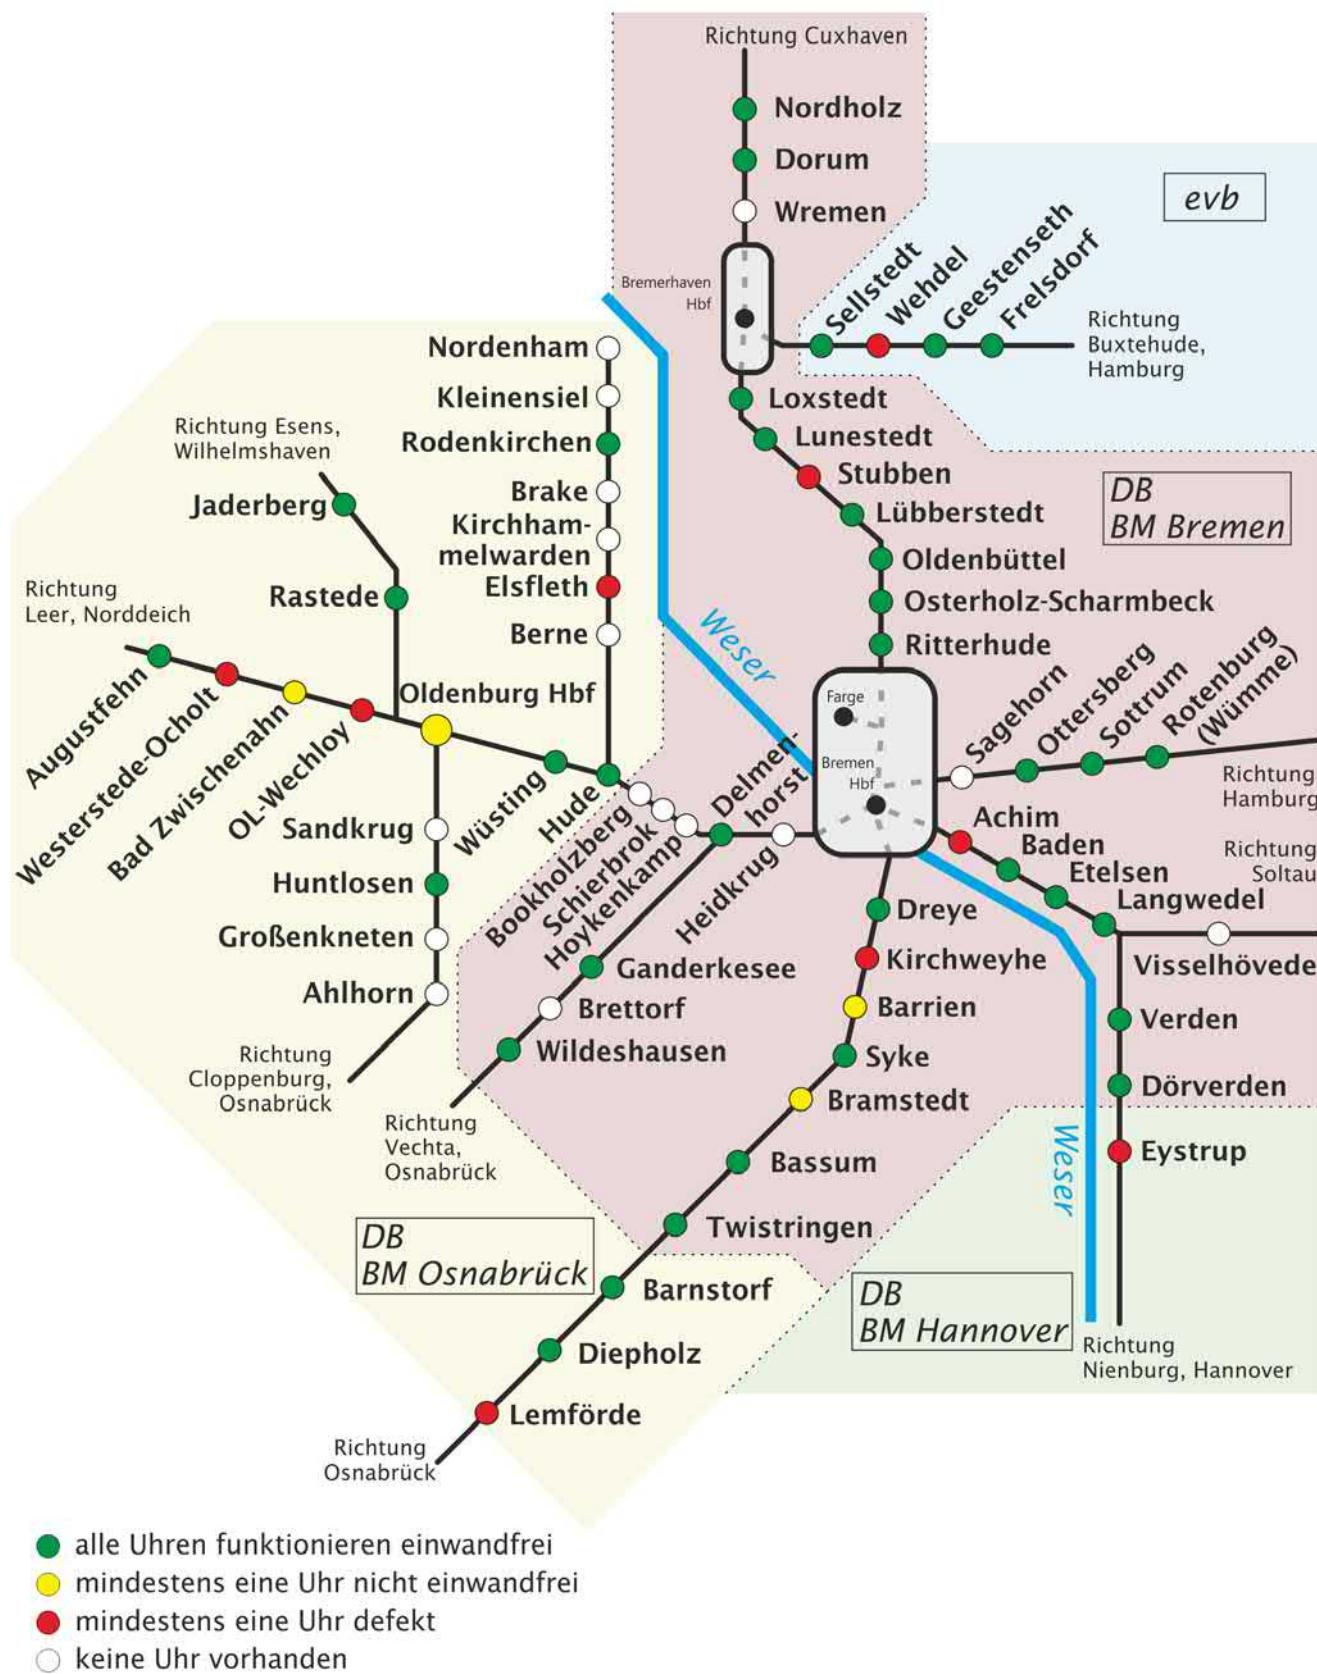
Karte 5: Funktionsfähigkeit der Uhren
(Qualitätskontrolle 2025)

An neun Stationen war mindestens eine Uhr defekt bzw. zeigte die falsche Zeit an. In Elsfleth, Kirchweyhe, Lemförde (jeweils Vorplatz), Achim, Kirchweyhe (jeweils im EG), Westerstede-Ocholt (Gleis 2), Oldenburg-Wechloy, Wehdel, Stubben (beide Bahnsteige) und Barrien waren Bahnhofsuhrnen defekt. Im Herbst 2023 waren sieben Stationen mit defekten Uhren zu bemängeln.

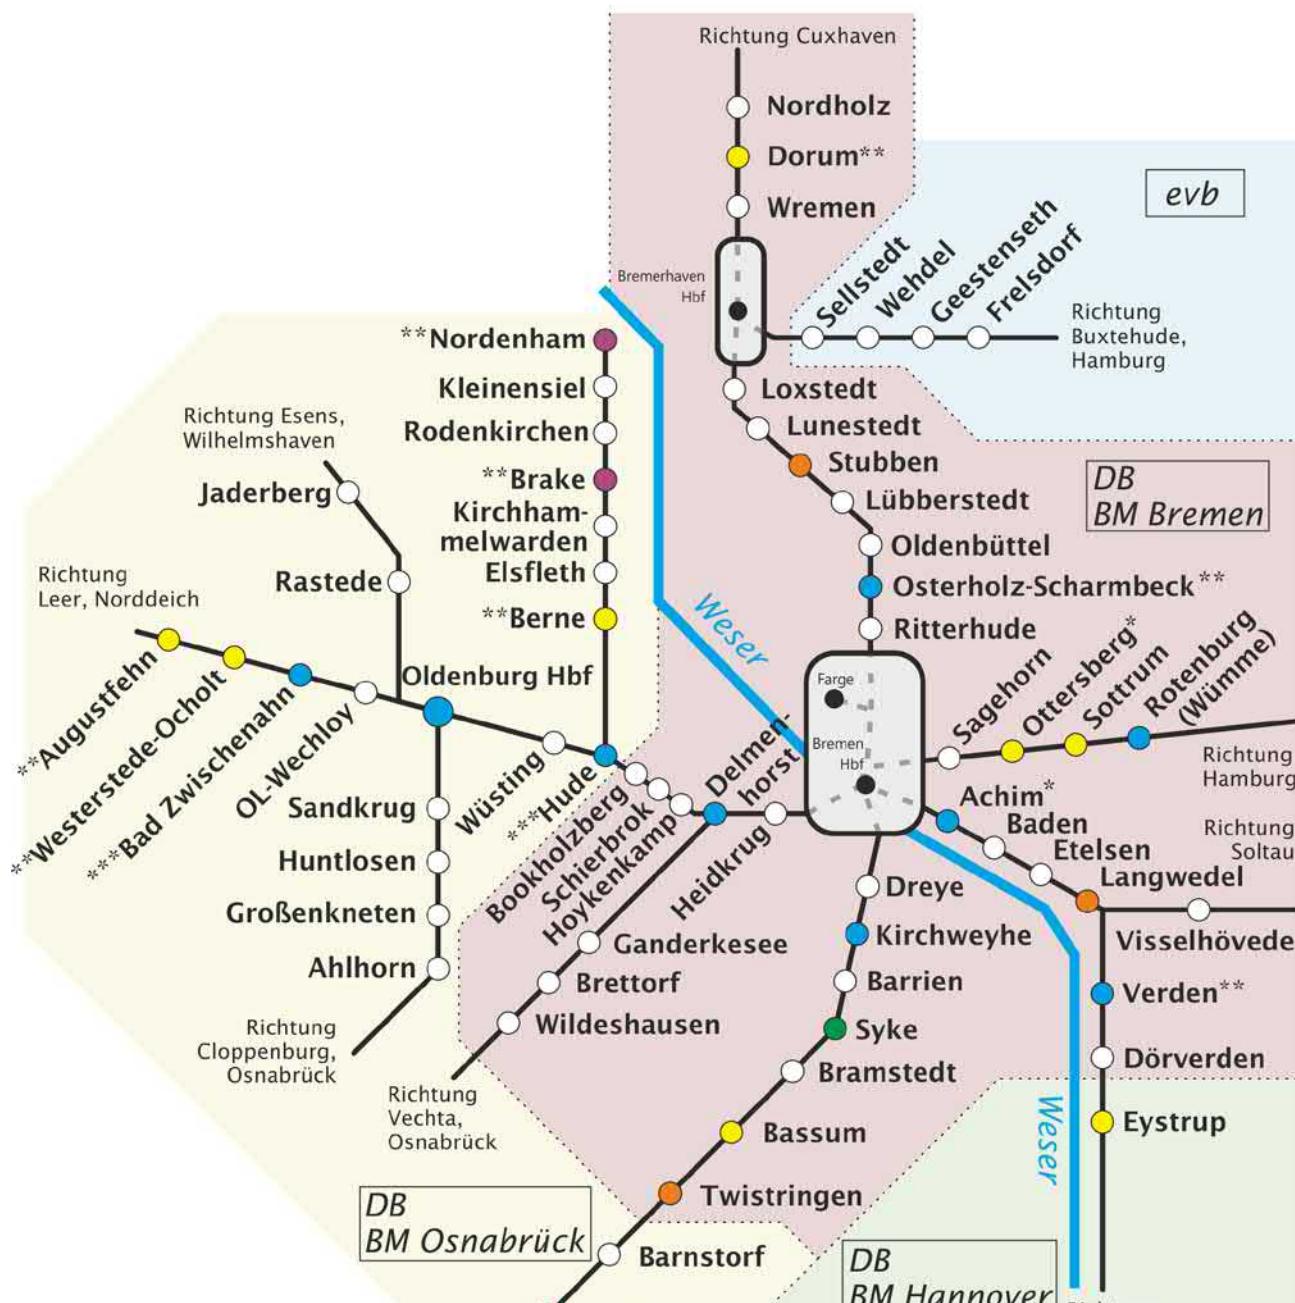
Karte 6: Personenbedienter Fahrkartenverkauf und WC-Anlagen
(Qualitätskontrolle 2025)

Sehr erfreulich ist, dass im Bahnhofsgebäude von Bassum wieder eine Bäckerei betrieben wird und damit auch für die Fahrgäste wieder ein nutzbares WC zur Verfügung steht. Eine neue Toilette wurde im Bahnhofsgebäude von Sottrum von der Gemeinde eingerichtet. Nicht nutzbar waren dagegen die sanitären Anlagen in Barnstorf, da das Gebäude verschlossen war (siehe oben). Die WC-Anlage in Hude war trotz Beschilderung „Wegen Reparaturarbeiten geschlossen“ geöffnet. Die Schlosser der Toilettenräume waren provisorisch instandgesetzt. In Achim steht am Bahnhof nur noch die behindertengerechte Toilette zur Verfügung. Eine neue öffentliche WC-Anlage wurde von der Stadt Achim im Parkhaus, das gut 100 m vom Bahnhof entfernt ist, eingerichtet. Weiterhin ohne Kennzeichnung sind die Toiletten im Container am Bahnhofsvorplatz in Verden.

In Delmenhorst war erneut die automatische Türöffnung des Behinderten-WC defekt. In Berne war die Herrentoilette verstopft. Umfangreich bekritzelt waren die Sanitärräume in Osterholz-Scharmbeck, Verden und Rotenburg. Sehr unangenehmer Geruch prägte die Toilettenräume in Rotenburg und das Herren-WC auf der Nordseite in Bad Zwischenahn. In Verden gab es im Herren-WC und in einer Damentoilette kein WC-Papier.

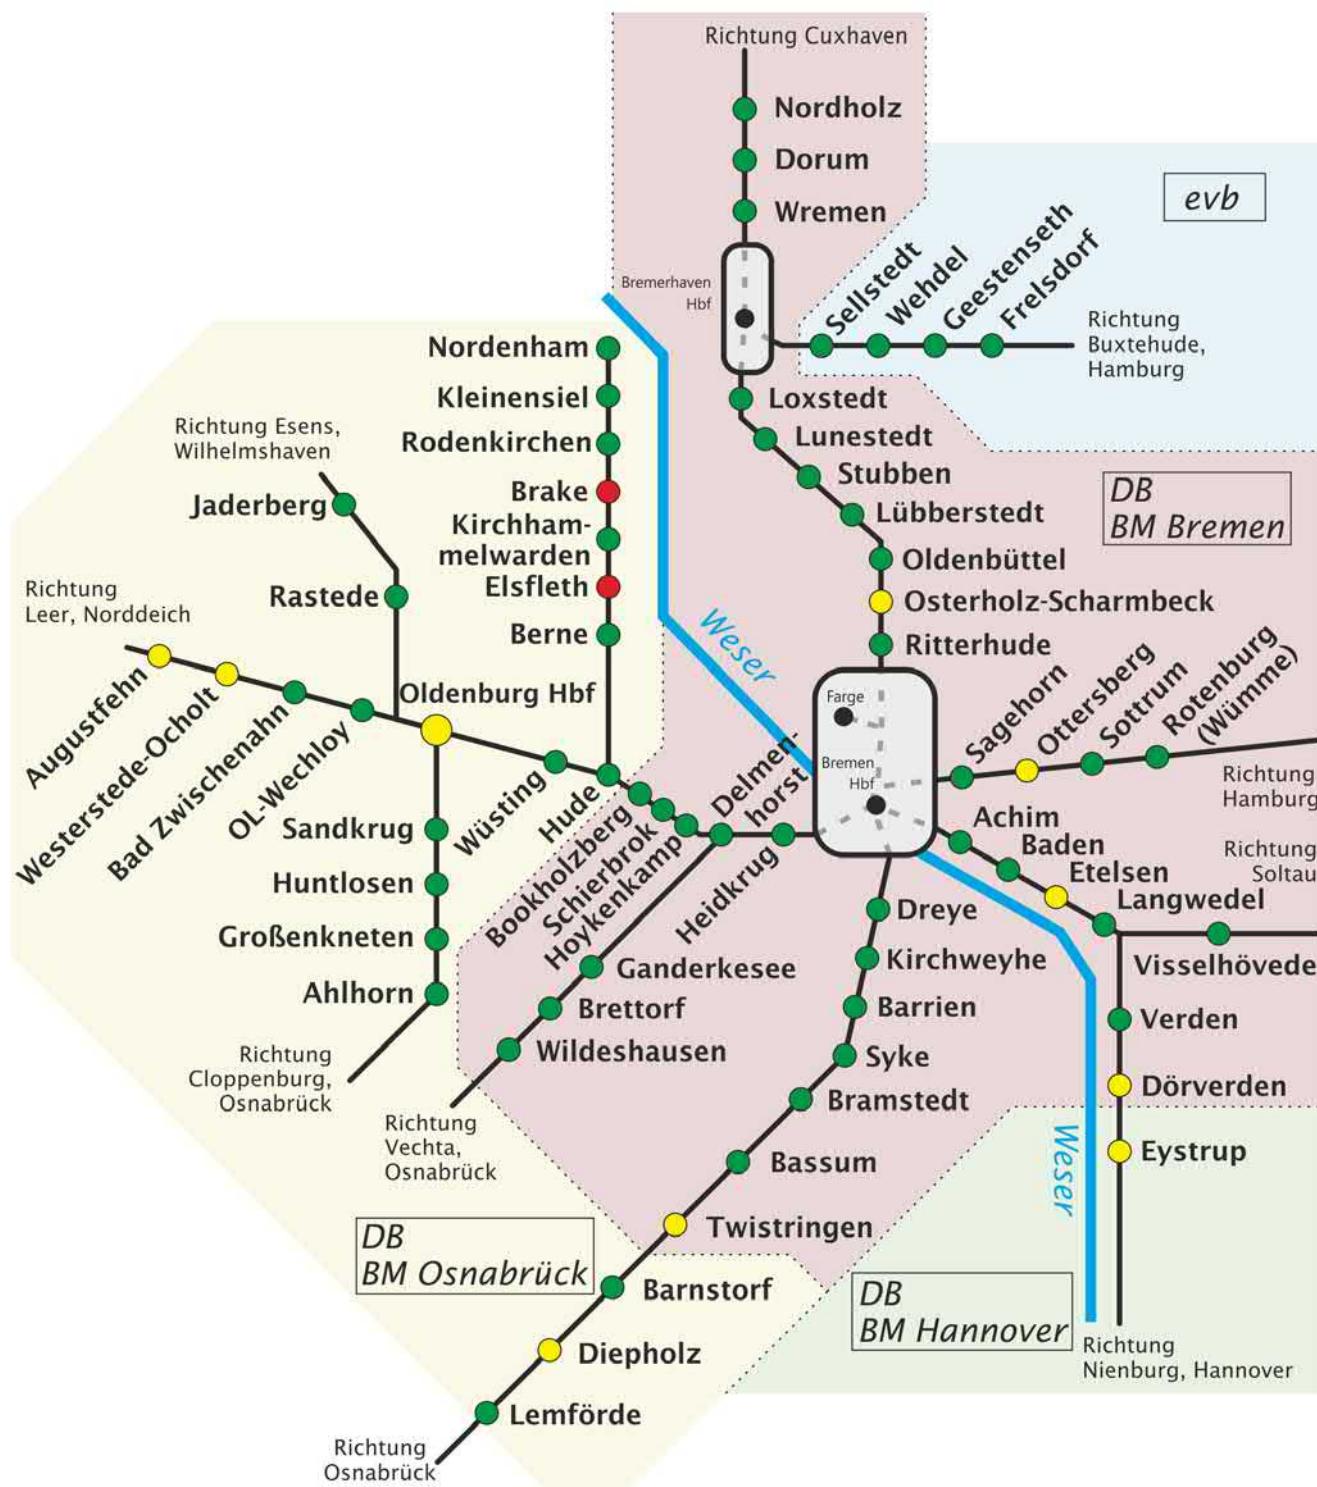
Karte 7a: Funktionsfähigkeit der Entwerter
(Qualitätskontrolle 2025)

An den Stationen waren insgesamt 13 Entwerter defekt. Das sind zwölf weniger als vor zwei Jahren und entspricht 10% aller Entwerter. In Brake und Elsfleth standen keine funktionierenden Entwerter zur Verfügung (siehe Karte 7a). Das sind drei Stationen weniger als vor zwei Jahren.

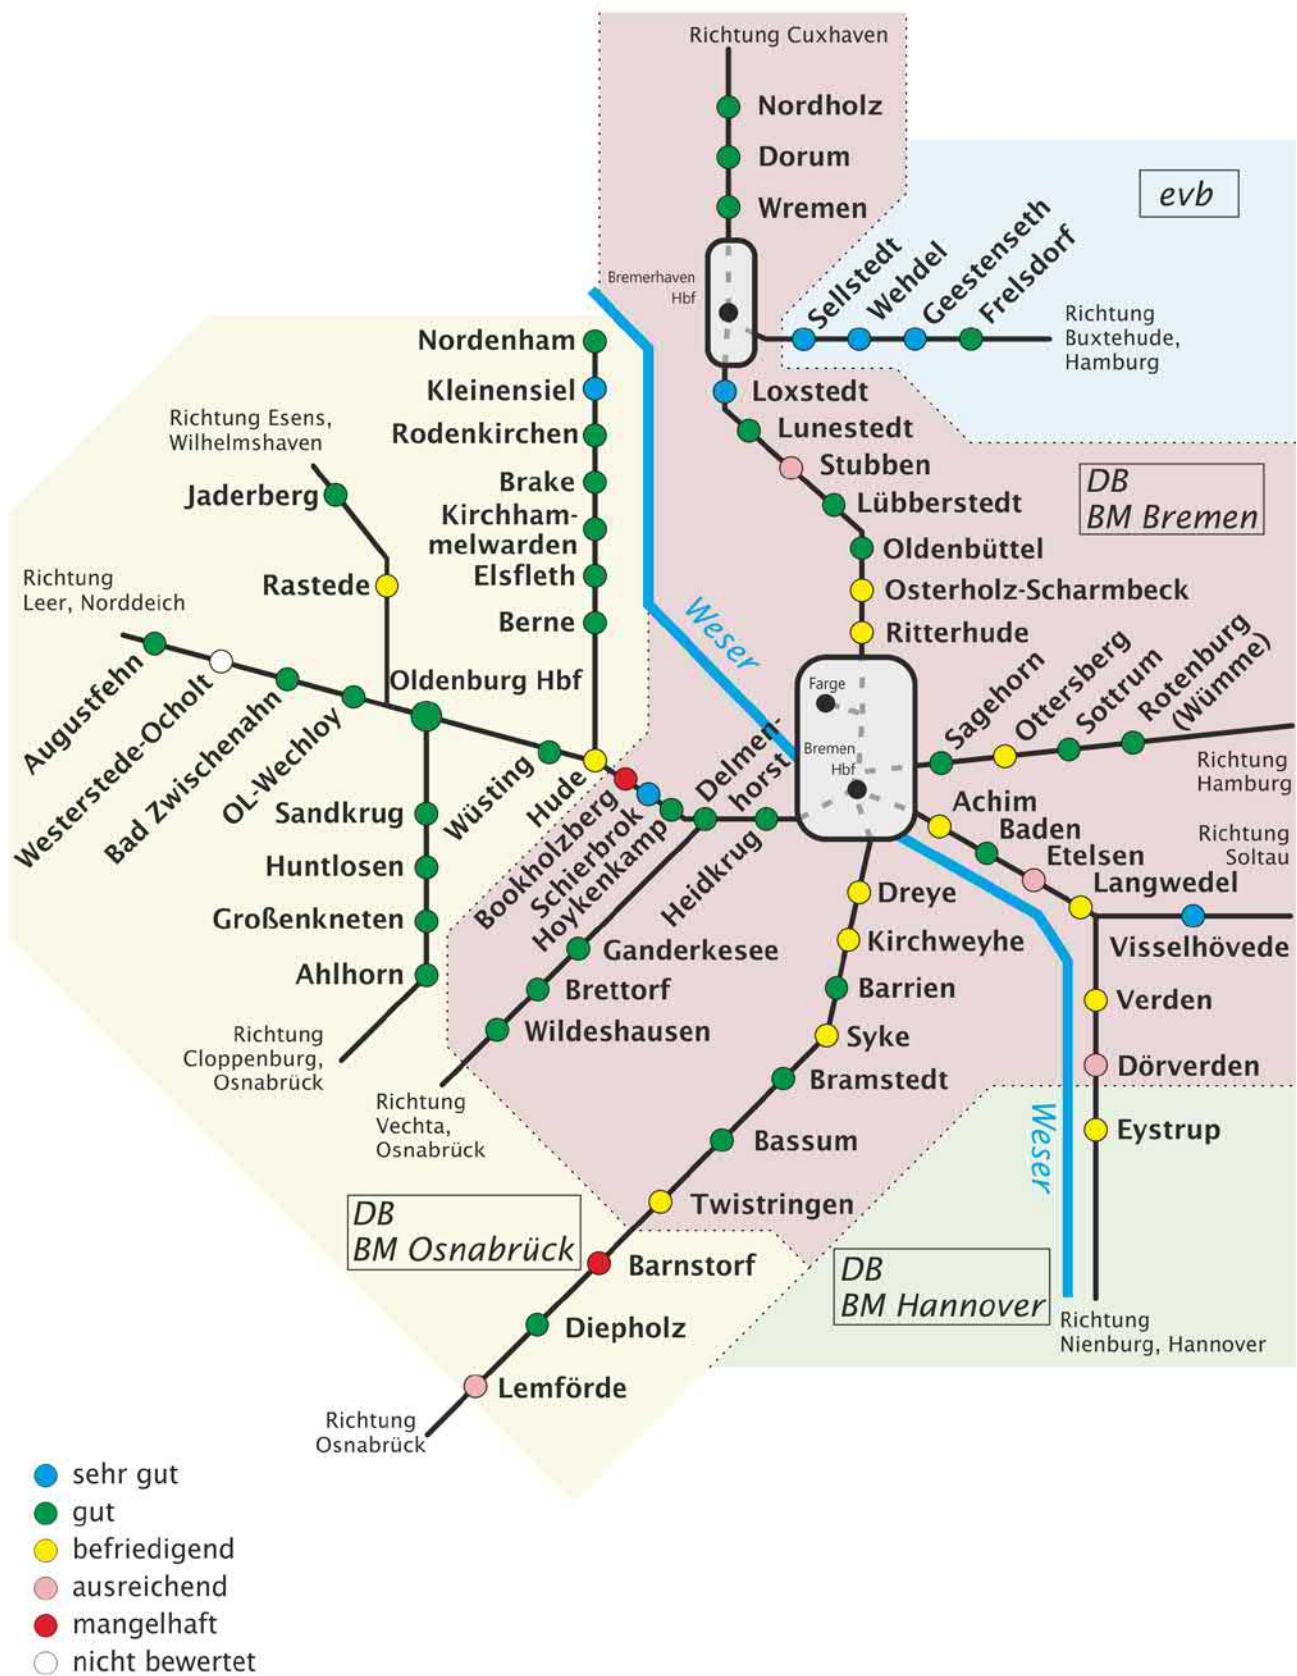
Karte 8: Zustand der Zugänge

Während die ebenerdigen Bahnsteigzugänge wenig anfällig für Beschädigungen und Verschmutzungen sind, tritt dieses Problem bei Unterführungen, Aufzügen und eingehausten Zugangsbauwerken unverändert häufig und an einzelnen Stationen extrem auf.

An den erst im Jahr 2022 sanierten Treppen der Überführung in Baden ist wieder zunehmende Rostbildung zu verzeichnen.

Neben den auf Seite 21 genannten Stationen wurden einige Schmierereien in den Zugangsbereichen in Syke, Dreye, Hude, Osterholz-Scharmbeck und Kirchweyhe registriert. Die Tunnel von Rastede, Barnstorf und Twistringen waren bereichsweise durch Urin verunreinigt. Auch im Bereich vor der WC-Anlage in Achim wurden erneut Verschmutzungen durch Exkremente und Abfälle erfasst.

Direkt in den Bahnsteigzugängen von Elsfleth und Nordenham sind Müllcontainer platziert, die das Erscheinungsbild und die Nutzbarkeit beeinträchtigen.
